Rantenbach

Gewässerökologische Studie

Bericht
incl.
Planbeilagen
Graz, Nov. 2017

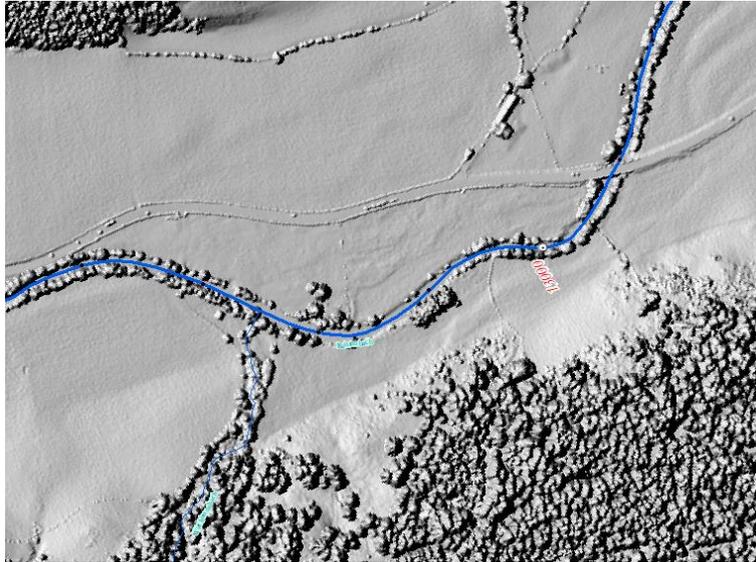
Der Uferbewuchs ist im Abschnitt ① großteils einufrig und großteils lückig. Mehrreihiger Uferbewuchs ist selten. Somit fehlt über weite Strecken ein funktionsfähiger Pufferstreifen zur Grünlandwirtschaft im oberen Abschnitt und zur Straße in Abschnitt ② und ③.

Abb. 4: Einreihiger, teils lückiger Uferbewuchs im Abschnitt 1

Der Uferbegleitsaum als wichtiger Korridor, Pufferstreifen und Lebensraum ist vor allem im Abschnitt ① verbesserungsfähig. Eine Verdichtung des Gehölzbestandes und klare Bewirtschaftungsgrenzen der Landwirtschaft sind vorzunehmen.

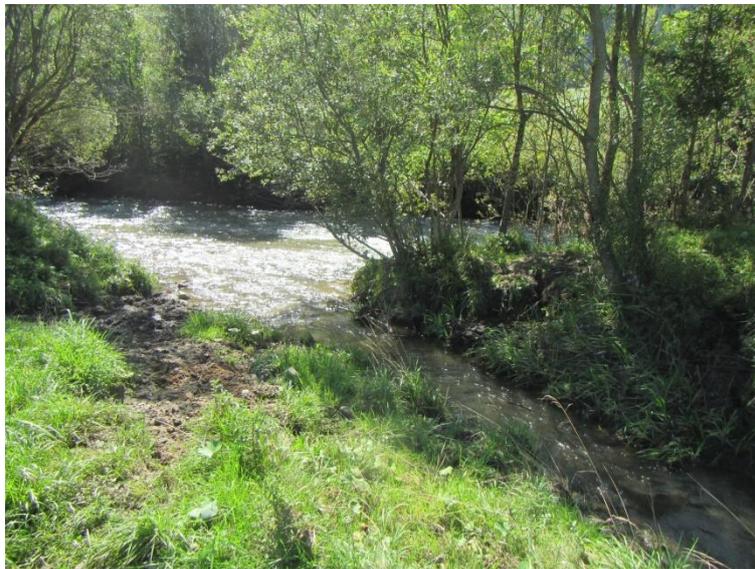
Abb. 5: Mündung des Moosbaches Flkm 8,1

Mündungssituationen wie beim Moosbach bieten Einstandsmöglichkeiten und gewährleisten die Wanderbewegung aufstiegswilliger Organismen. Strömungslenkende Bauelemente, -gegebenenfalls am Gegenufer- können helfen, die Strömungssituation zu optimieren. Die unkontrollierte Ablagerung von Geschiebe aus den Nebengewässern und Beeinflussung des Hochwasserabflusses im Rantenbach ist nicht zu erwarten, aber fallweise zu prüfen.

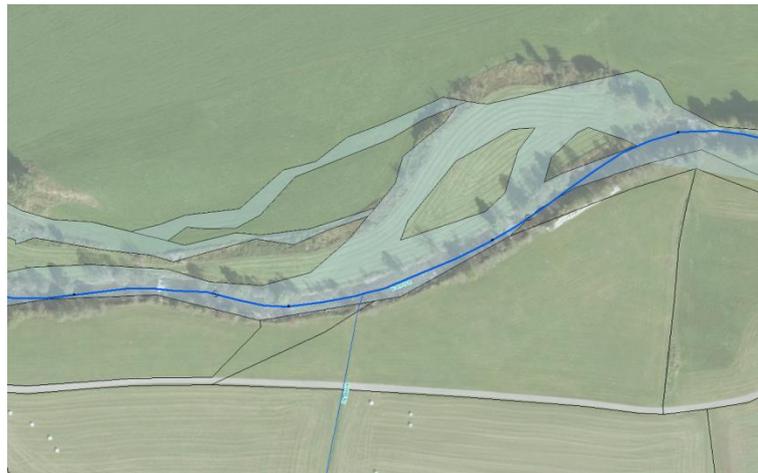
Abb. 6: Altstrukturen Flkm 8,7 (blau: ÖWG)

Bei Analyse der Talmorphologie wie Terrassenkanten, Muldenstrukturen etc. wird der historische Flussverlauf sichtbar. Teilweise liegen diese Alt-Strukturen noch im öffentlichen Eigentum (Abb. 6). Eine Reaktivierung dieser Flächen würde eine Aufwertung für den Biotopverbund, wertvolle und ein deutlich erweitertes Habitatangebot für eine Vielzahl gewässerassoziierter Tierarten bedeuten. Für die abschnittsweise nur spärlich entwickelte Gewässervegetation wäre das ein deutlicher Flächengewinn und eine funktionale Verbesserung.

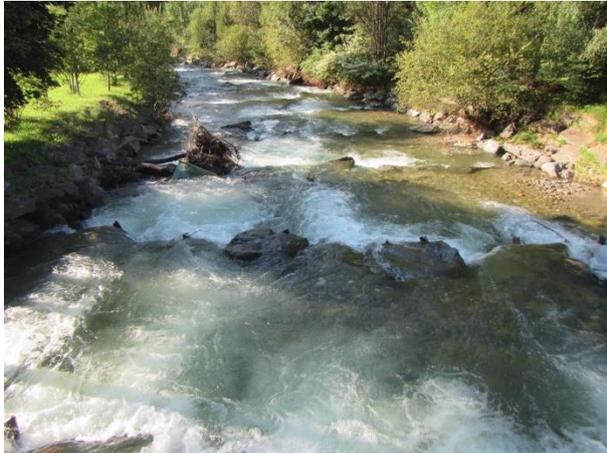
*Abb. 7: Flussaufwärtiger Untersuchungsbeginn Flkm 13,96;
(30.08.2017)*

Unmittelbar flussab der Straßenbrücke der B96 folgt ein Abschnitt mit einer Abfolge von Schwellen.

Daraus ergibt sich ein sehr rithral geprägtes Strömungsbild und eingeschränkte Durchgängigkeit.

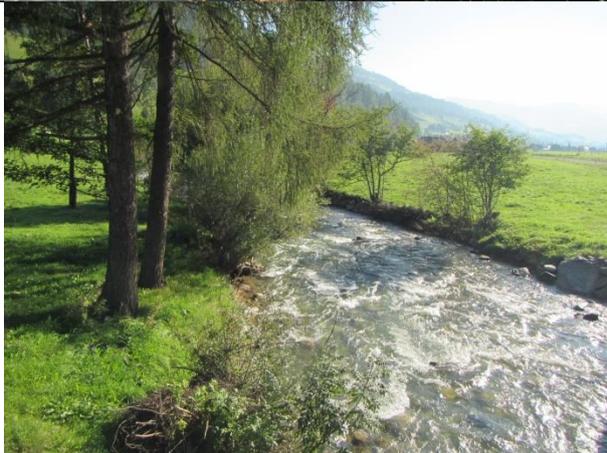
Abb. 9: Ufersaum Flkm 12,91 (30.08.2017)

Der Ufersaum ist einreihig, oft lückig und über weite Strecken nur einufig vorhanden.

Die Grünlandwirtschaft reicht vielerorts bis an die Uferkante.

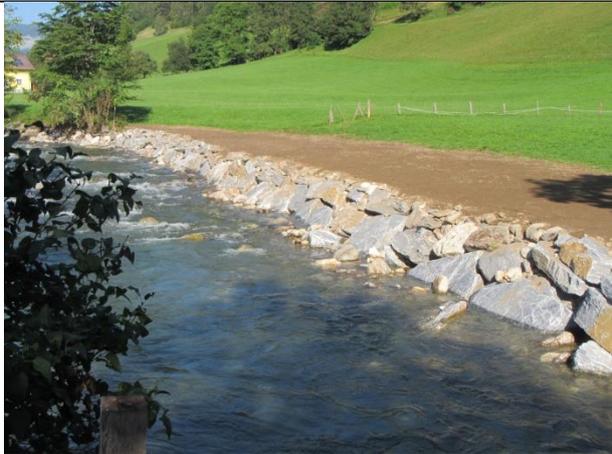
Abb. 10: Ufersicherung Flkm 12,37 (30.08.2017)

Im Außenbogen wurde die Ufersicherung saniert. Die Uferlinie weist kaum Strukturen auf. Die Sohlaustrattung entspricht weitgehend dem Gewässertyp. Die Bepflanzung fehlt.

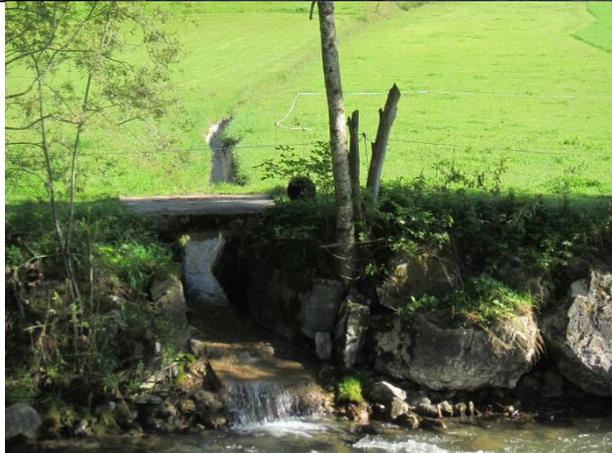
Abb. 11: Mündung Marybach Flkm 11,90 (30.08.2017)

Wie die meisten Zubringer, ist auch der Marybach nicht als Gewässerlebensraum verfügbar.

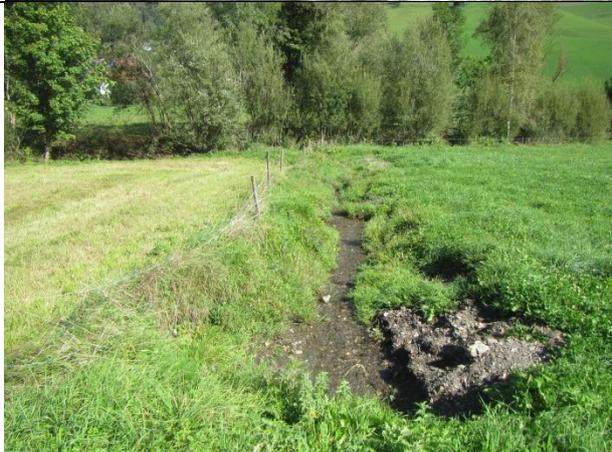
Abb. 12: Rantnerbergbach Flkm 11,14 (30.08.2017)

Auch bei den rechtsufrigen Zubringern herrschen unbefriedigende Mündungssituationen vor.

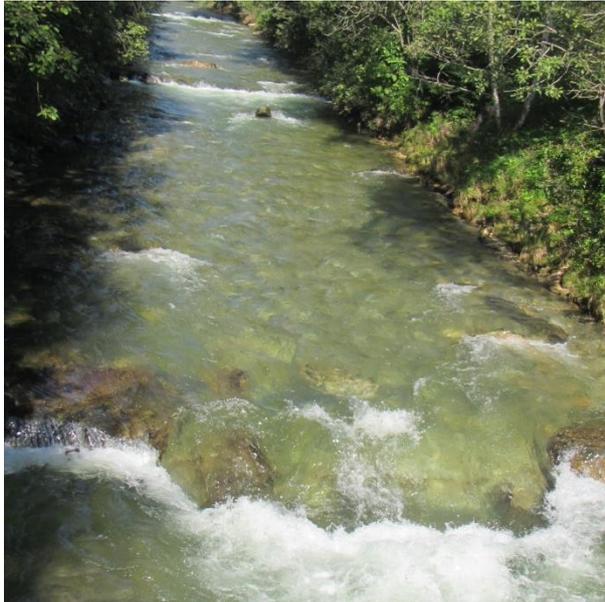
Abb. 14: Sohlschwellen Flkm 10,29 (30.08.2017)

Im ggst. Abschnitt ist die Sohlage mit zahlreichen Schwellen fixiert. Die meisten weisen eine klare Fischgasse auf, einige sind bei kritischer Wasserführung problematisch.

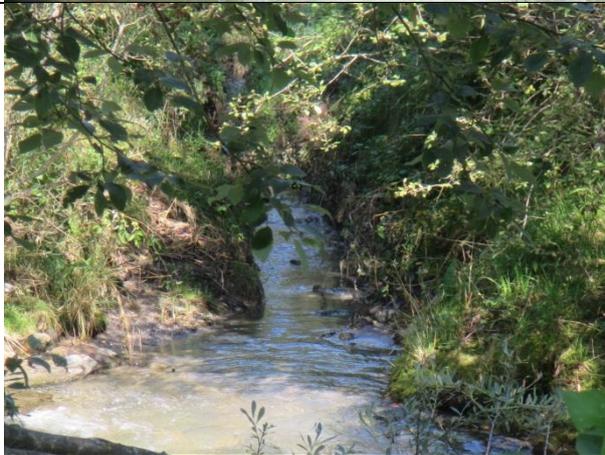
Abb. 15: Kreuzschusterbach Flkm 9,81 (30.08.2017)

Einer der wenigen Zubringer, der sohlgleich einmündet. Somit ist eine Migration vom Rantenbach möglich.

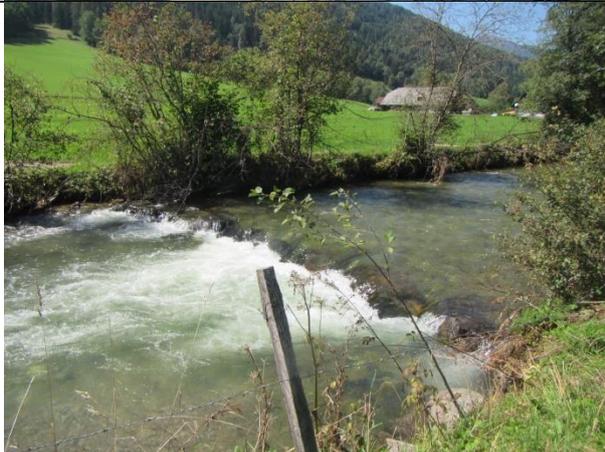
Abb. 16: Schwellen Flkm 9,81 30.08.2017

Die Schwellen dieses Abschnitts sollten weitgehend passierbar sein.
Die Strukturausstattung (Sohle, Ufer) ist gering.

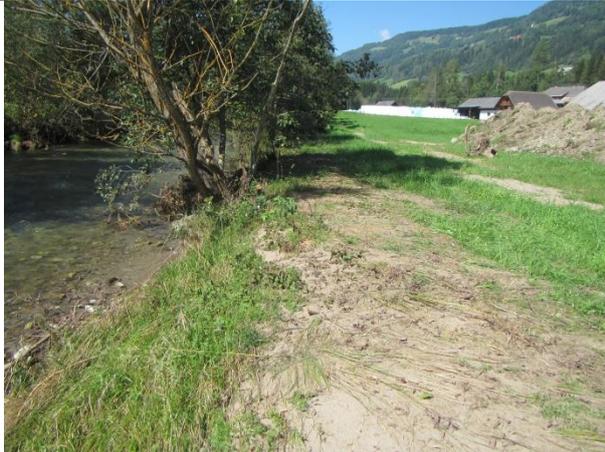
Abb. 17: Ausuferungsbereich Flkm 8,85 (30.08.2017)

Das linksufrige Vorland weist in der Grundstücksconfiguration Reserven des Öffentlichen Wasserguts auf. Derzeit werden Geländeanschüttungen vorgenommen.
(Siehe *Abb. 6* Seite 15)

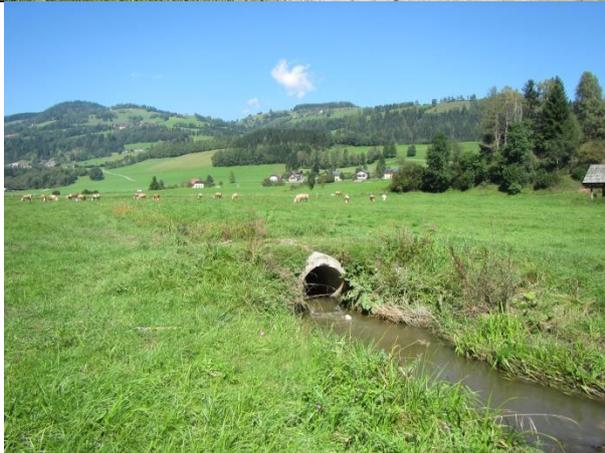
Abb. 18: Moosbach Flkm 8,11 (30.08.2017)

Der Mündungsbereich des Moosbaches ist zufriedenstellend. Doch nur wenige Meter flussauf stellt sich eine völlig unbefriedigende Situation mit hoher stofflicher, hydraulischer und morphologischer Belastung ein.

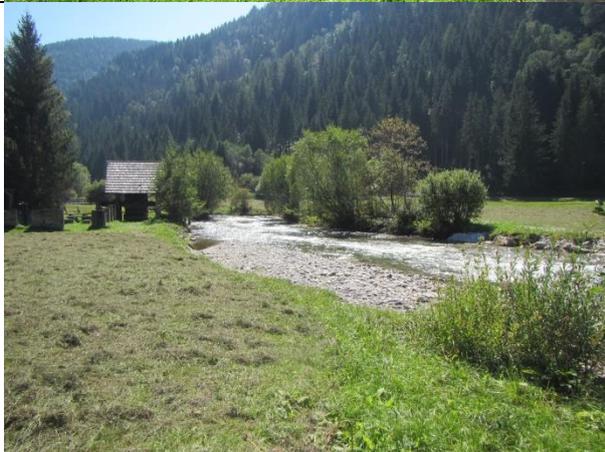
Abb. 19: Gewässer aufweitung Waschlrad Flkm 7,57 (30.08.2017)

Im Bereich der alten Sägemühle findet sich ein Aufweitungsbereich mit Nebengewässer. Die Sicherungsbauwerke lassen dynamische Prozesse aber kaum zu und weisen vorwiegend erholungsfunktionellen Wert auf.

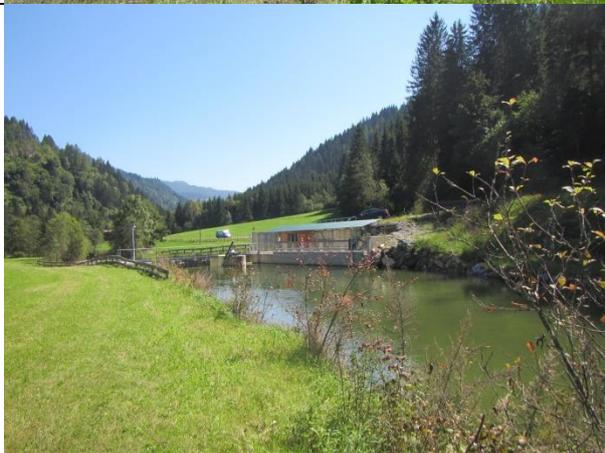
Abb. 20: Staubereich KW Zotter (Tratten) Flkm 7,01 (30.08.2017)

Bei der neuen Wehranlage wird das Wasser für das rd. 4 km flussab gelegene Krafthaus ausgeleitet. Die Wehranlage entspricht dem Stand der Technik und ist mit einer FAH (vertical slot) ausgestattet.

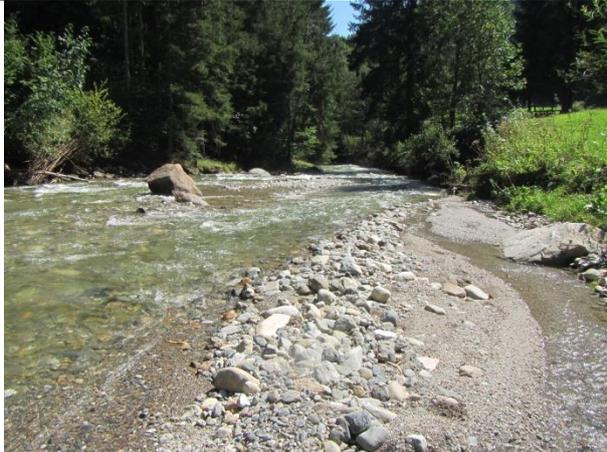
Abb. 21: Restwasserstrecke Flkm 6,75 (30.08.2017)

In der Restwasserstrecke kommt es wegen der verringerten Schleppspannungen zu vielfältigen Ablagerungen, wie Schotterbänken und –inseln, wodurch ein naturnaher Eindruck entsteht. Die Dotation in der Ausleitungsstrecke war am Begehungstag ausreichend.

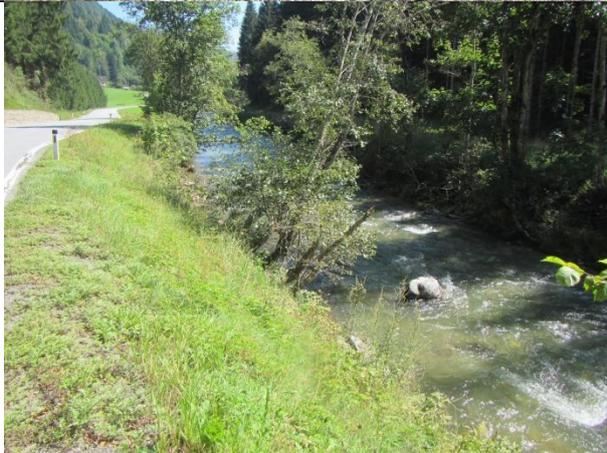
Abb. 22: Ufersicherung Flkm 6,20 (30.08.2017)

Die Nähe zur bachbegleitenden Landesstraße B96 bedingt eine deutliche Ufersicherung. Bedauerlicherweise ist auch das der Straße abgewandte Ufer weitgehend gesichert.

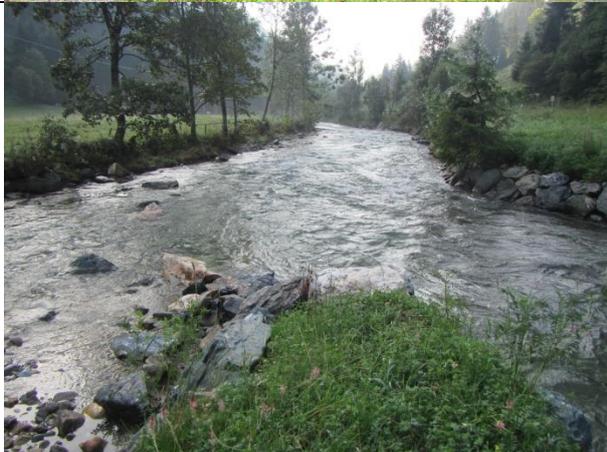
Abb. 23: KW Zotter (Tratten) Rückleitung Flkm 3,11 (31.08.2017)

Nach dem Krafthaus folgt ein kurzer Abschnitt freier Fließstrecke bis bei der Wehranlage des KW Murau (Flkm 2,03) erneut eine Ausleitung von Triebwasser erfolgt.

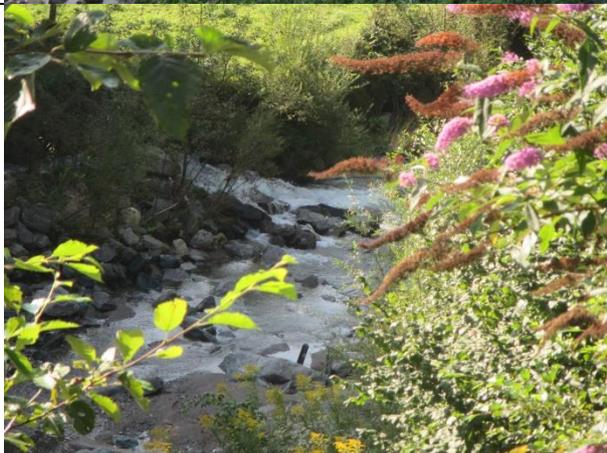
Die beiden Kraftwerksanlagen sind mit Fischaufstiegen ausgestattet, die dem Stand der Technik entsprechen. Die Strömungssituation beim unterwasserseitigen Einstieg der FAH KW Stadtwerke Murau scheint problematisch und nur für adulte Rheophile bewältigbar.

Abb. 24: Einstieg FAH 1,97 (31.08.2017)

Der Zustiegsbereich zur FAH ist problematisch. Der Aufstieg ist wohl nur von Adulten rheophiler Arten bewältigbar.

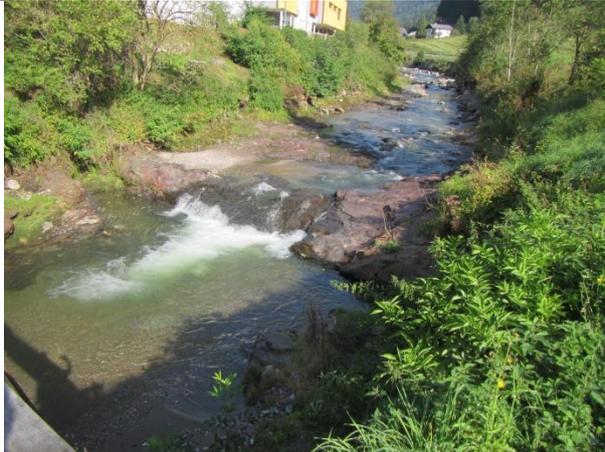
Abb. 25: Restwasserstrecke Flkm 1,44 (31.08.2017)

Die teils natürlichen Felsschwellen sind bei Restwasser kaum zu passieren.

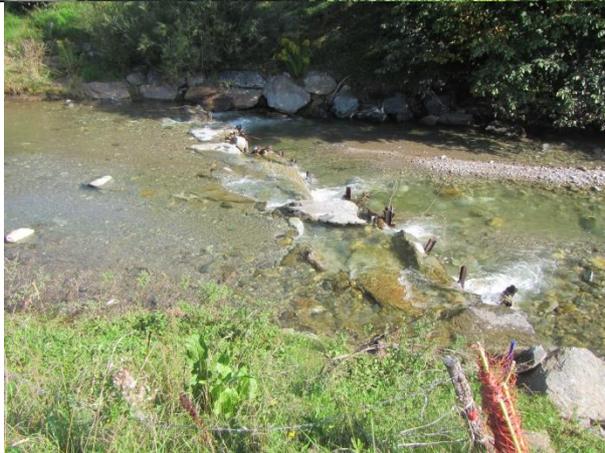
Abb. 26: Schwelle Flkm 1,17 (31.08.2017)

Die im Digitalen Atlas ausgewiesene unpassierbare Schwelle scheint weniger problematisch. Die Durchgängigkeit könnte durch einfache Maßnahmen verbessert werden.

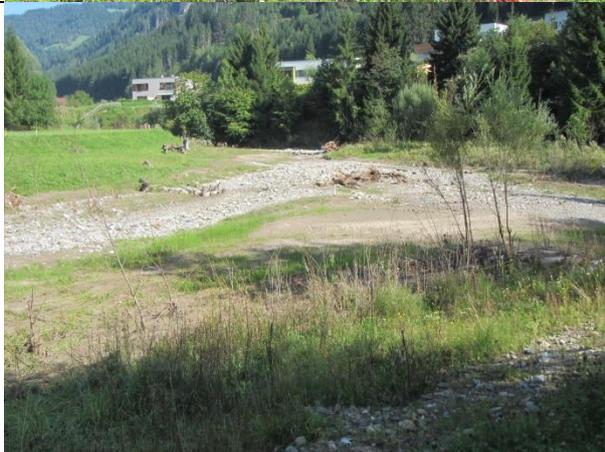
Abb. 27: Aufweitung Flussknie 31.08.2017

Der ausgeprägte Rechtsbogen vor Beginn der Regulierungsstrecke birgt großes Gestaltungspotenzial.

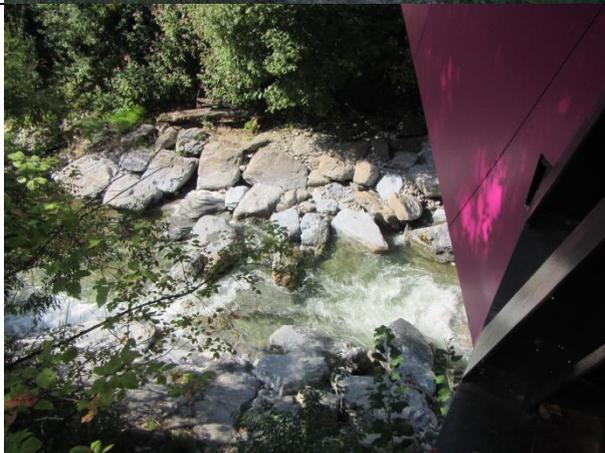
Abb. 28: >Schluchtstrecke< Flkm 0,75 (31.08.2017)

Der Abschnitt ist verblockt, entspricht in seiner Strukturausstattung jedoch den natürlichen Verhältnissen.

Die natürlichen Felsschwellen sind bei Niedrigwasser (Restwasser) nur eingeschränkt passierbar.

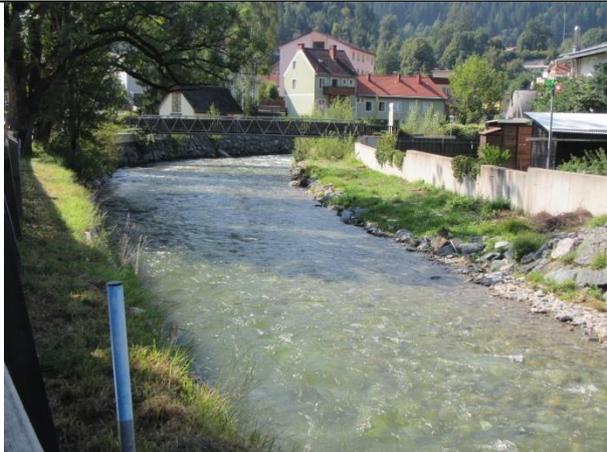
Abb. 29: Hochwasserschutzmaßnahmen Fikm 0,22 (31.08.2017)

An den Bermenbereichen entlang der Mauer breitet sich bereits Staudenknöterich aus.

Für den Abschnitt im Stadtgebiet von Murau ist die Neophytenentwicklung kritisch zu beobachten.

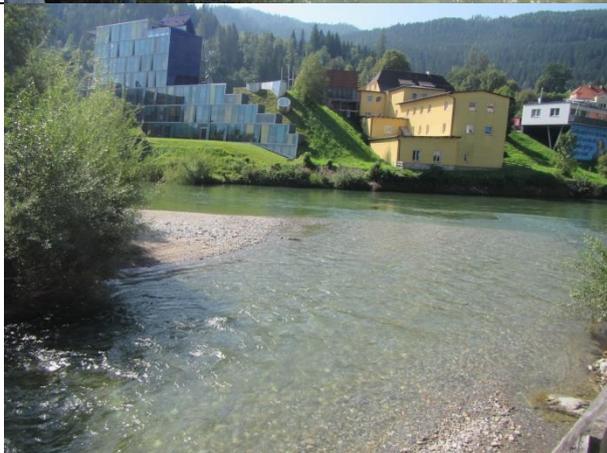
Abb. 30: Mündung in die Mur (31.08.2017)

Im Mündungsbereich wird das mitgebrachte Substrat abgelagert. Es herrschen gute Migrationsverhältnisse vom Hauptfluss (Mur).
