Hochwasserdokumentation Wölzertal 7.7.2011

BERICHT ZUR HOCHWASSER-DOKUMENTATION

WÖLZERTAL 7.7.2011

Eselsbergbach, Schöttelbach, Wölzerbach Zuständigkeitsbereich Bundeswasserbauverwaltung

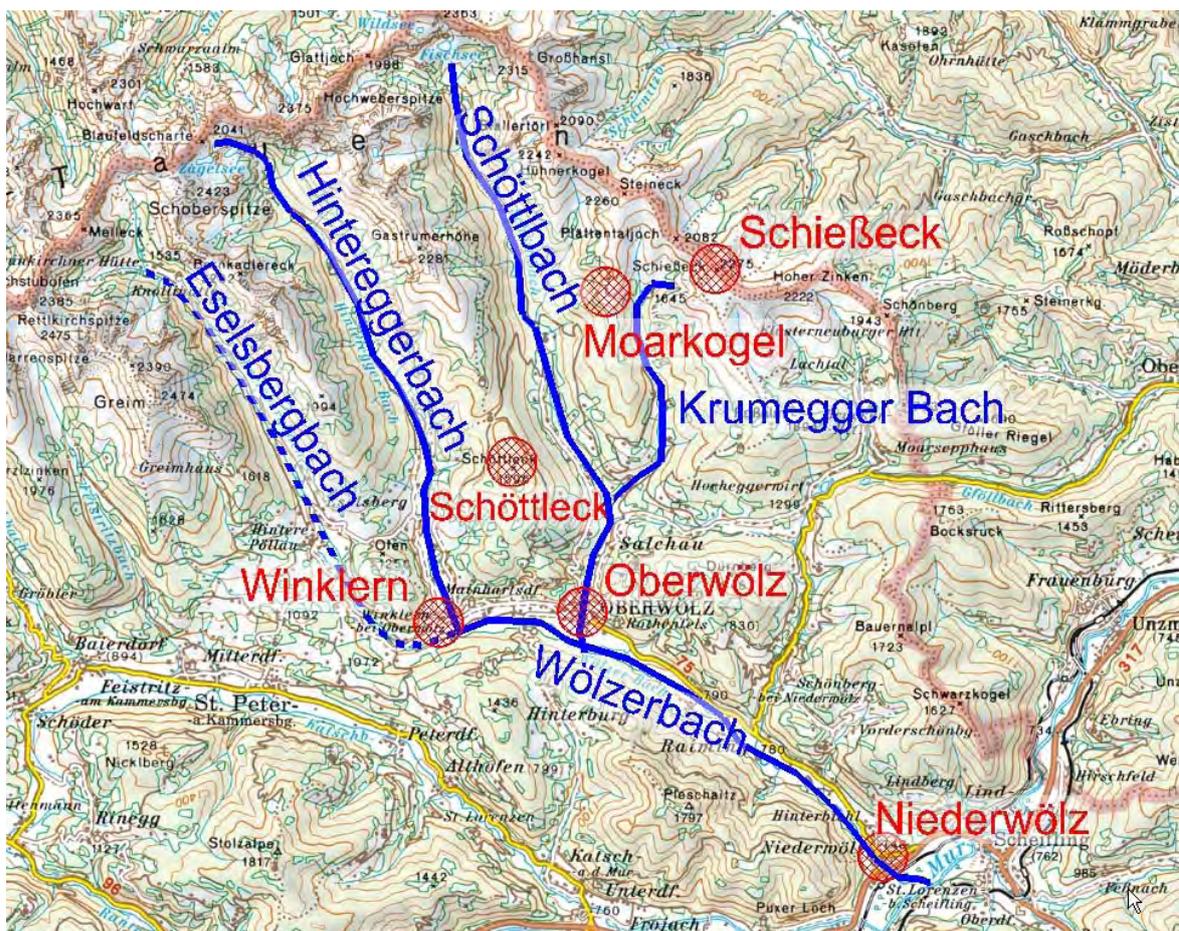
Abbildung 1: Übersicht Wölzerbach und Zubringer

In Abbildung 1 sind die im Wesentlichen betroffenen Bäche als durchgehende blaue Linien erkennbar. Der Niederschlagsschwerpunkt lag zwischen Moarkogel und Schießeck. Der Höhenrücken zwischen Hintereggerbach und Wölzerbach (Schöttleck) war ebenfalls betroffen, wobei die Intensitäten des Niederschlages laut INCA Analyse etwas geringer waren. Die hauptbetroffenen Ortschaften sind Niederwölz, Oberwölz und Winklern.

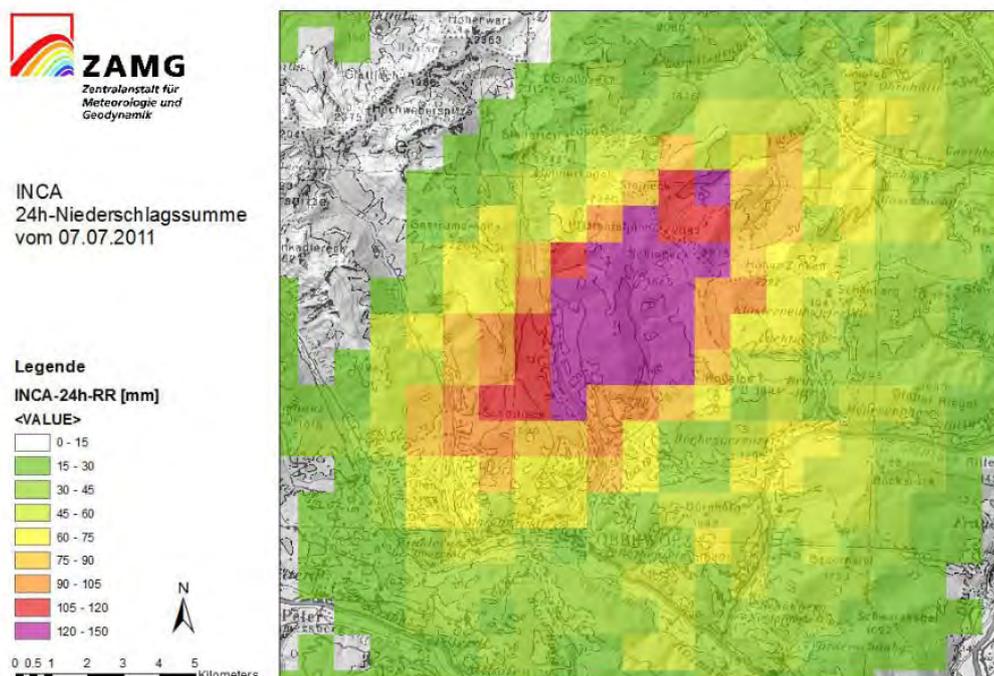
Abbildung 2: INCA Niederschlagsanalyse vom 7.7.2011 im Bereich Oberwölz (aus Gutachten ZAMG vom 20.7.2011)

Im Vergleich dazu ergeben die 24h-INCA Auswertungen (siehe Abbildung 2) einen Niederschlag von 100 bis 140 mm innerhalb eines Zeitraumes von 2.5 Stunden (von 15:00 bis 17:30 Uhr MESZ). Die Niederschlagssumme aus den 15 Minuten-Daten ergibt 95 mm.

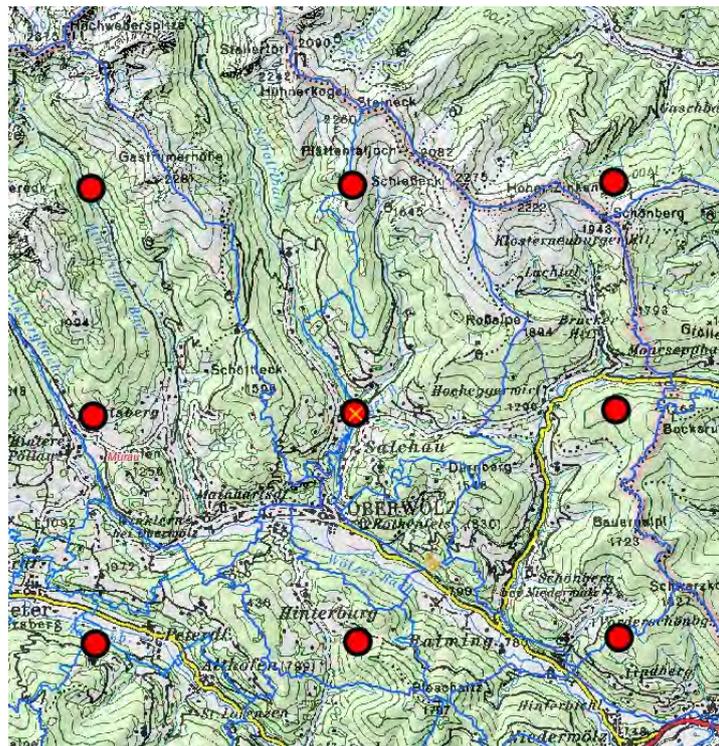
Abbildung 3: Darstellung der Gitterpunkte für den Bemessungsniederschlag aus dem EHYD

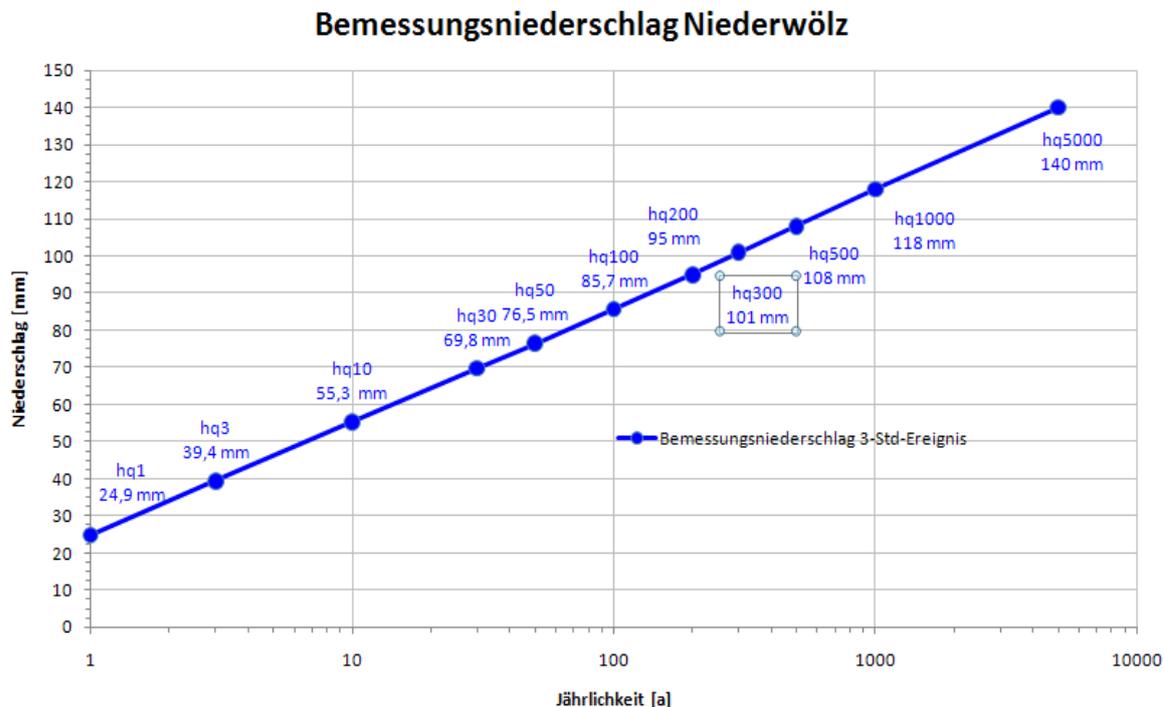
Abbildung 5: Extrapolation des Bemessungsniederschlag aus dem EHYD für den Gitterpunkt 4772 zur Ermittlung der Jährlichkeit

Wenn man die Bemessungsniederschläge für den Bereich Oberwölz aus der eHYD-Datenbank heranzieht und daraus die Jährlichkeit ermittelt, ergibt sich bei einem Niederschlag von 100 bis 120 mm in 3 Stunden eine höhere Jährlichkeit von **300 bis 1000**. Die Extrapolation der Bemessungswerte (mittlere Reihe aus der Abbildung 4) ist in Abbildung 5 dargestellt.

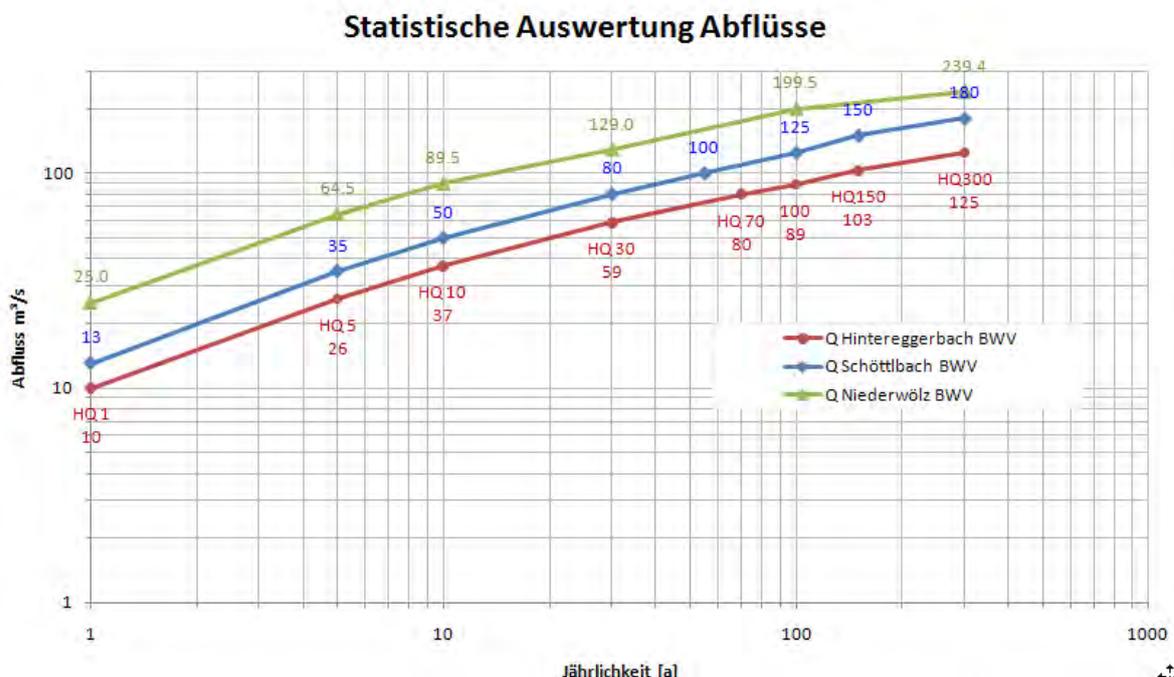
Abbildung 8: Statistische Auswertung der Abflüsse für den Hintereggerbach, Schöttlbach und Wölzertal beim Pegel Niederwölz

In der Abbildung 8 ist die Extrapolation der Bemessungswerte für den Hintereggerbach, den Schöttlbach und den Wölzertal beim Pegel Niederwölz dargestellt.

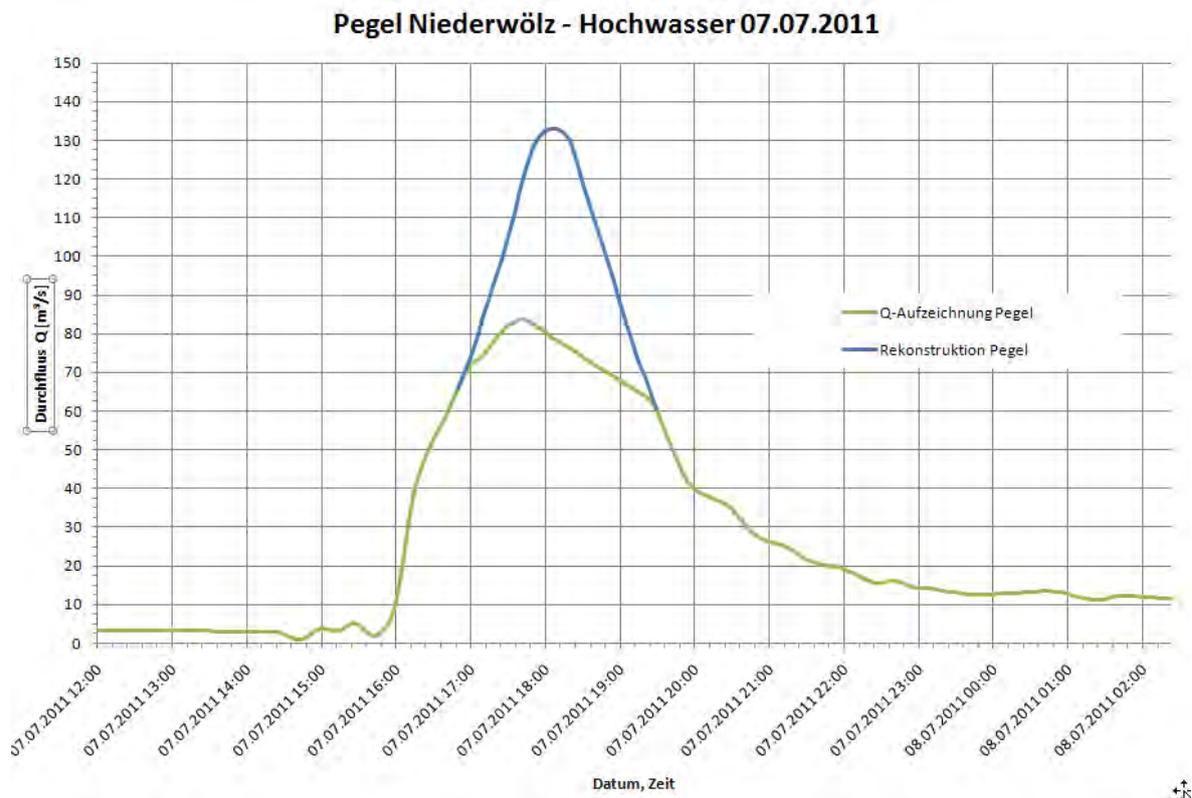
Abbildung 9: aufgezeichnete und rekonstruierte Ganglinie beim Pegel Niederwölz

Die aufgezeichnete Pegelganglinie (Durchfluss) ist in Abbildung 9 grün dargestellt. In blau wurde die rekonstruierte Ganglinie dargestellt, da der Pegel die höheren Abflüsse nicht richtig aufzeichnete.

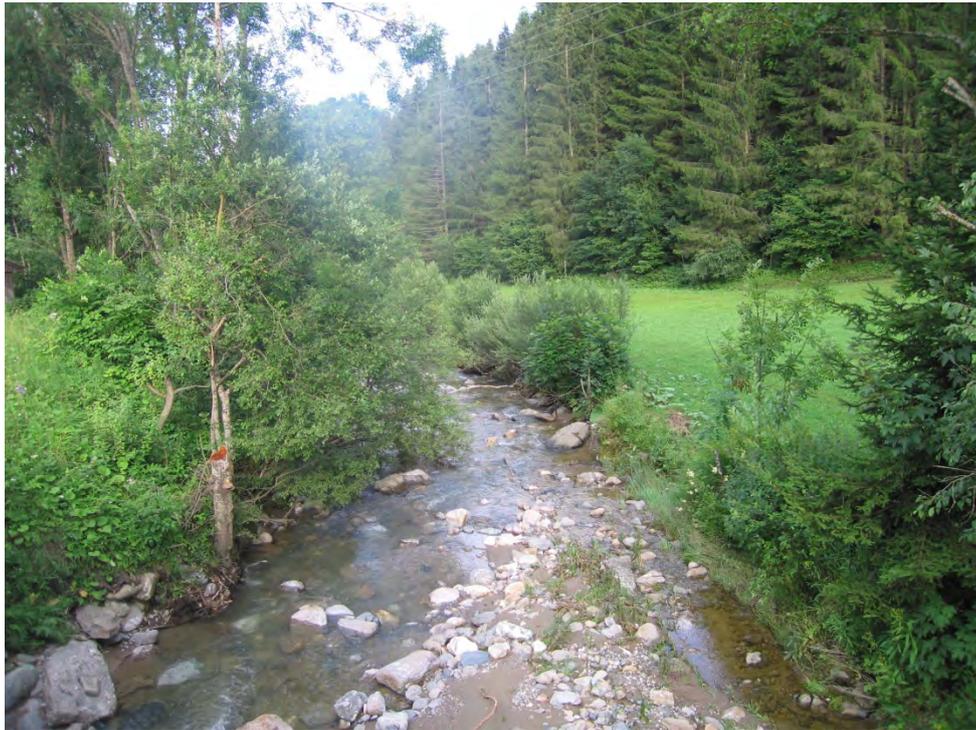
Abbildung 10: Eselsbergbach; Blick von der Bundesstraßenbrücke gegen die Fließrichtung; kaum Hochwasserspuren erkennbar (Foto Hydroconsult; HW_210)

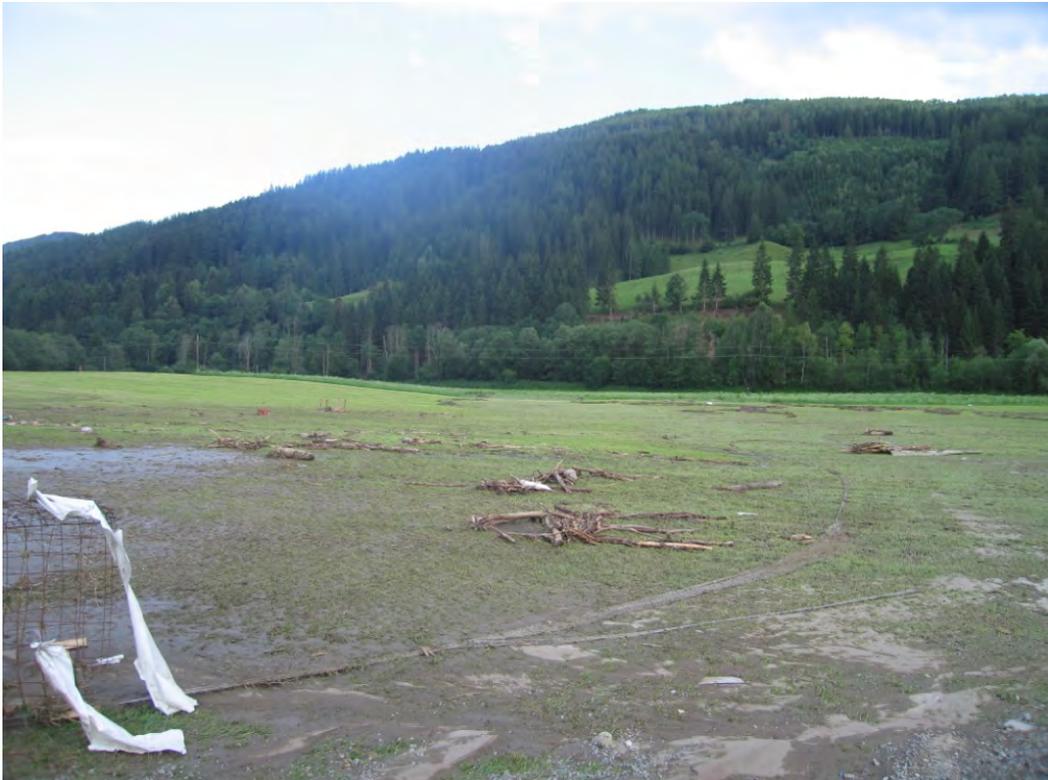
*Abbildung 11: Blick von der Bundesstraßenbrücke Richtung Eselsbergbach; großflächige Hochwasserspuren des Hintereggerbaches bzw. des Grabens erkennbar
(Foto Hydroconsult; HW_206)*

Vom **Eselsbergbach** kam es bis zur Mündung in den Hintereggerbach zu keinen Ausuferungen. Lediglich ein Graben (Moargraben) ca. 200 m westlich des Hintereggerbaches hat Totholz und Geschiebe Richtung Eselsbergbach transportiert. In der Wiese (westlich vom Hintereggerbach) waren am 8.7.2011 noch großflächige Spuren des Unwetters erkennbar (siehe Abbildung 11).

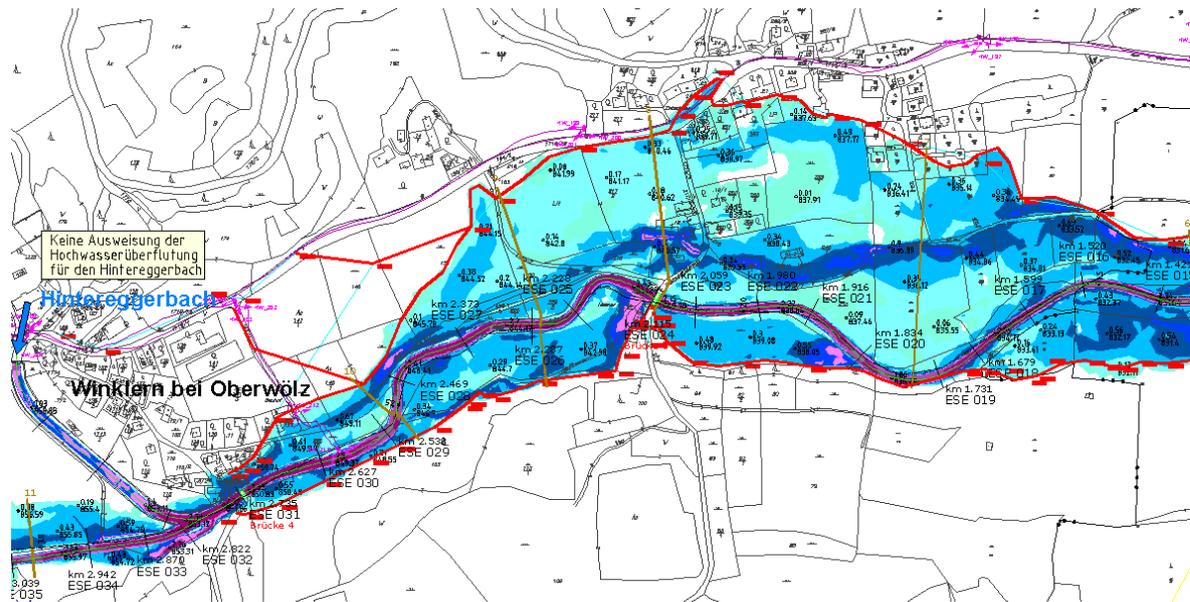
Abbildung 12: Eselsbergbach; Gegenüberstellung HW_{100} (färbige Solids; Berechnung ABU II) mit den gemessenen Anschlaglinien (rote Linien) vom Hochwasserereignis 2011.

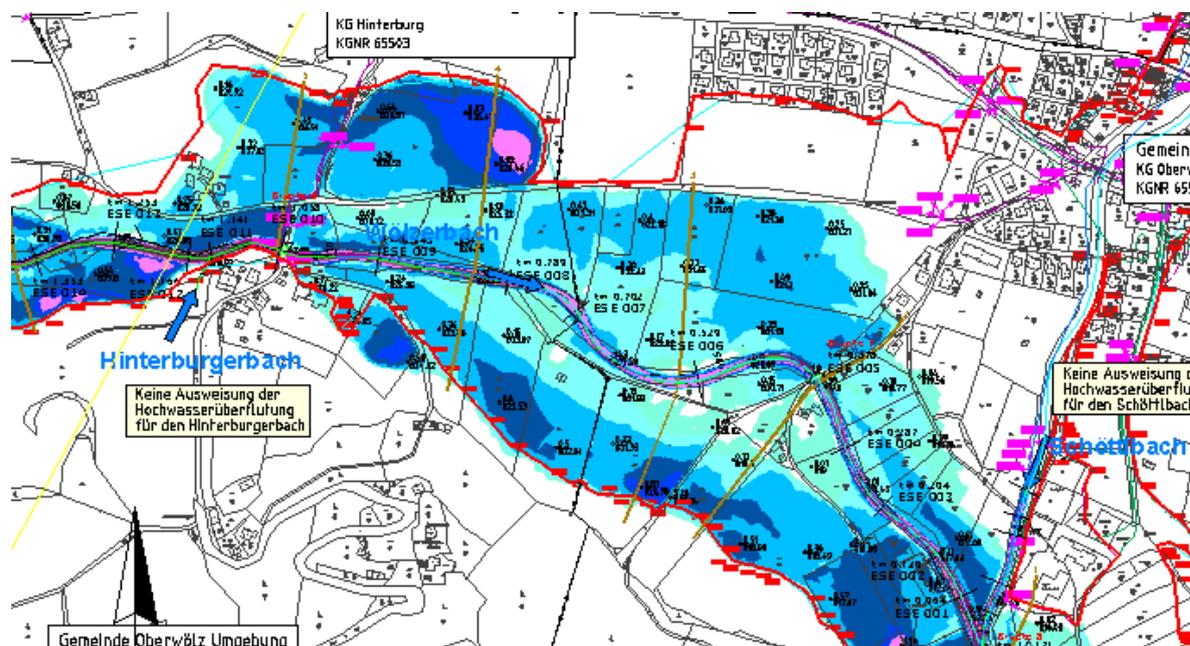
Abbildung 13: Eselsbergbach; Gegenüberstellung HW_{30} (färbige Solids; Berechnung ABU II) mit den gemessenen Anschlaglinien (rote Linien) vom Hochwasserereignis 2011.

In Abbildung 13 ist erkennbar, dass die dokumentierte Hochwasseranschlaglinie etwas außerhalb der berechneten HW_{30} Fläche liegt.

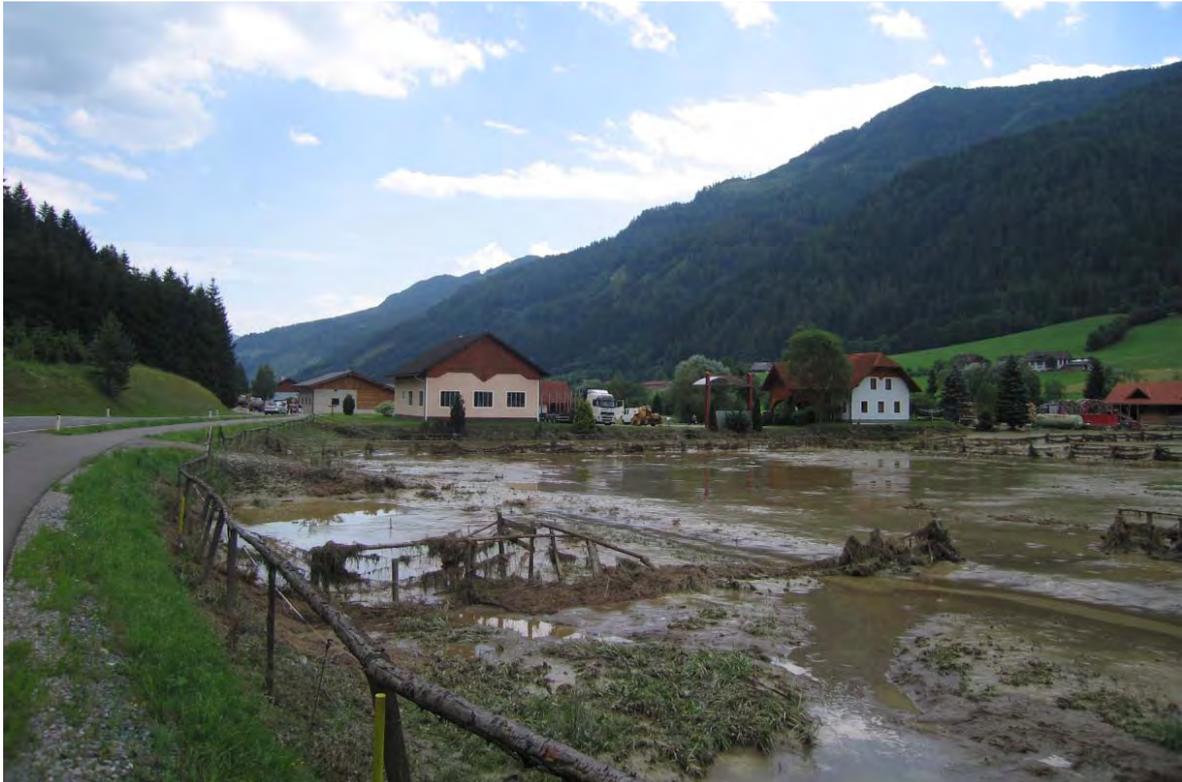
Die Gebäude in **Raiming** zwischen der Bundesstraße und dem Wölzerbach lagen ebenfalls im Abflussgebiet. Die Asphaltflächen wurden ca. 30 bis 40 cm überströmt, wobei der Absolutwasserspiegel ca. 793.20 müA betragen hatte. Wie in Abbildung 14 ersichtlich, war der gesamte linke Talraum bis zur Bundesstraße Abflussgebiet. Auch am Tag nach dem Unwetter waren die Ablagerungen noch ersichtlich.

Abbildung 14: Blick Richtung Süden; Häuser in Raiming zwischen Bundesstraße und Wölzerbach; (Foto Hydroconsult HW_052)

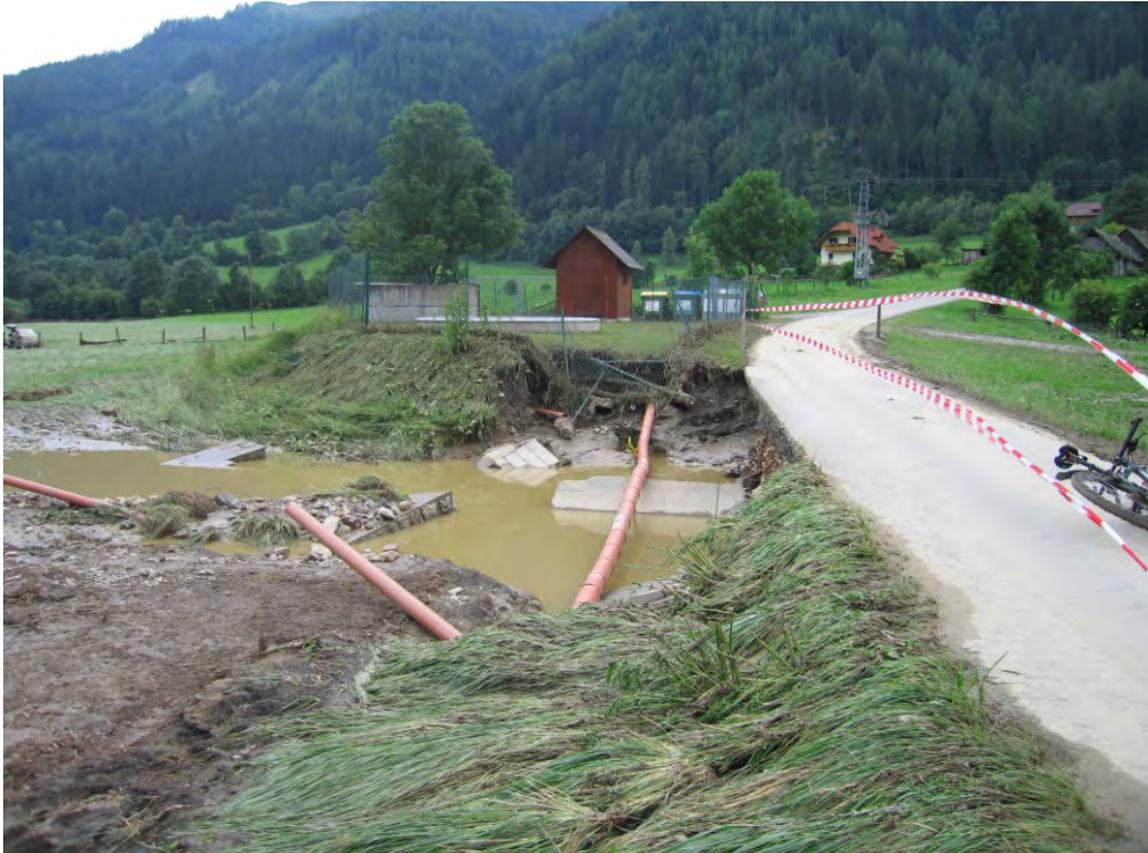
Flussab der Siedlung war der Talraum beidseitig überflutet. Die Brücke Richtung Kläranlage (ca. km 8.4) wurde nicht überströmt, wobei der Wasserspiegel aber die Konstruktionsunterkante der Brücke gerade erreicht hat. Im rechten Vorland wurde die Straße zur Kläranlage überströmt und die Böschung beschädigt (siehe Abbildung 15).

Abbildung 15: Blick Richtung Kläranlage; Querstraße Richtung Santler; FI-km 8.4 (Foto Hydroconsult HW_069)

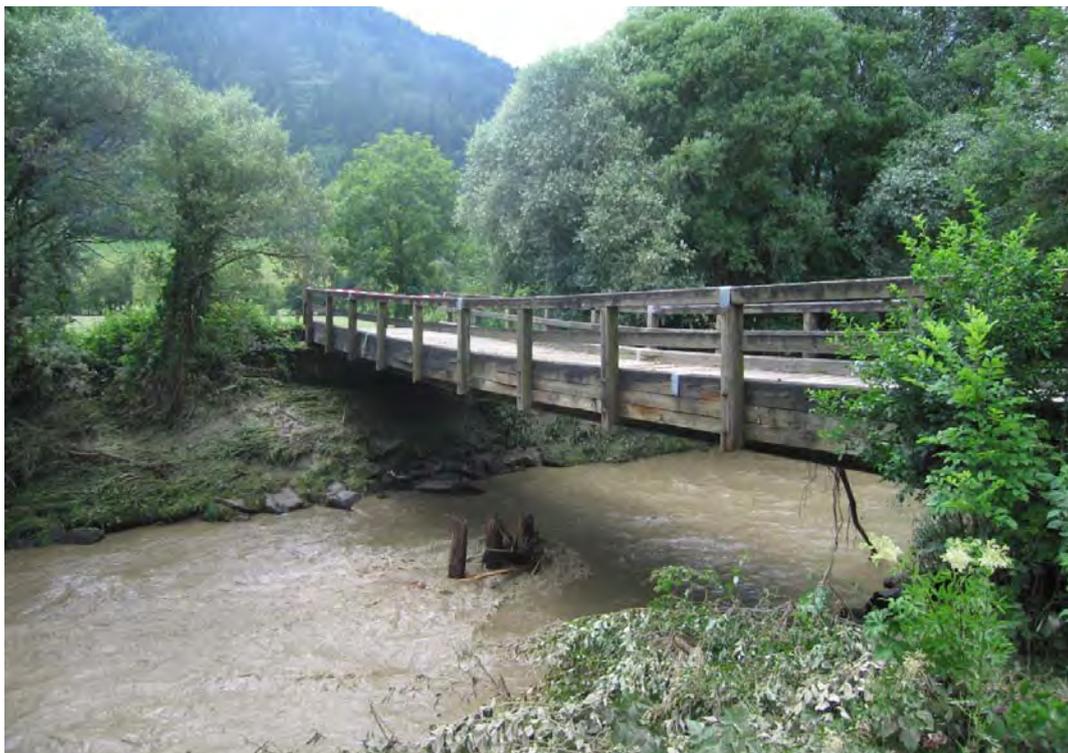
Die Holzbrücke bei km 7.6 wurde durch das Hochwasser ebenfalls beschädigt. Wie in Abbildung 16 erkennbar, wurde die Brücke überströmt und das Mitteljoch weggerissen.

Abbildung 16: Brücke bei km 7.6; Querstraße Richtung Salcher; (Foto Hydroconsult HW_076)

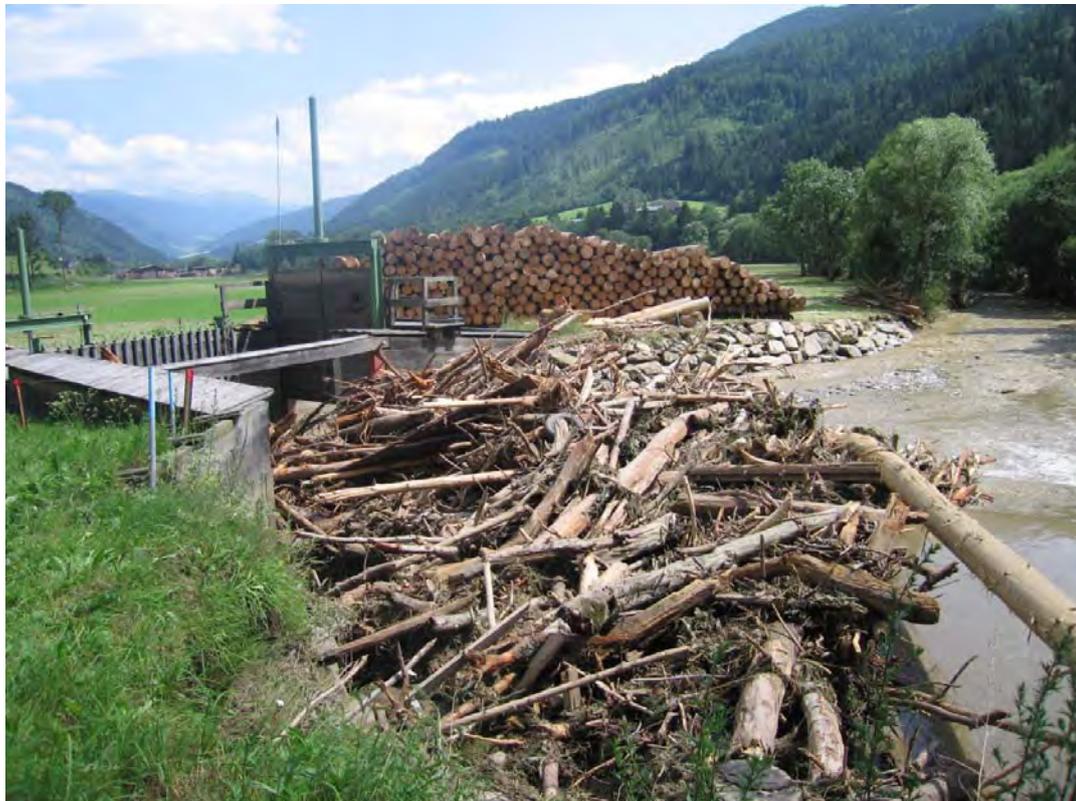
Bei der **Wehranlage Rainer** (Fluss-km 6.5) ist es zu Holzablagerungen im Bereich der Ausleitung gekommen, aber sonst waren keine Schäden zu verzeichnen.

Abbildung 17: Wehranlage Rainer bei km 6.5; Holzablagerungen im Einlaufbereich; (Foto Hydroconsult HW_087)

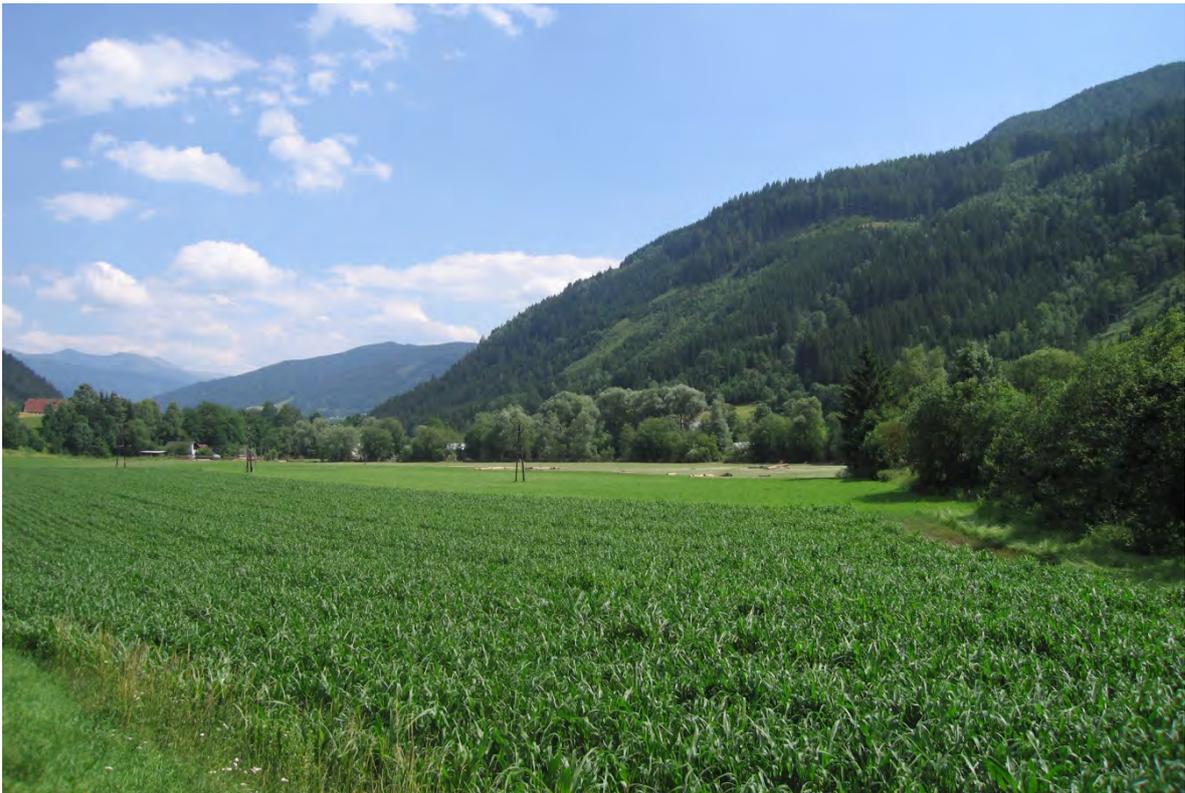
Bachab der Wehranlage kam es linksufrig zu großen Ausuferungen ins Vorland, die beim **Sägewerk Rainer** zu Überflutungen von ca. 1.2 m geführt haben. Es wurden Rundhölzer, die im Überflutungsraum gelagert waren weggeschwemmt. Sämtliches gelagertes Holz ist bis zu einer Höhe von ca. 1 bis 1.5 m durch die Wassermassen beschädigt worden. Auf der Wiese flussab des Sägewerks sind am Tag nach dem Hochwasser unzählige Rundlinge zu sehen. Laut Medienberichten sollten ca. 3000 Festmeter Holz vom Sägewerk abtransportiert worden sein.

Abbildung 18: Wiese bachab des Sägewerkes Rainer; Ablagerung von zahlreichen Rundlingen (Foto Hydroconsult HW_104)

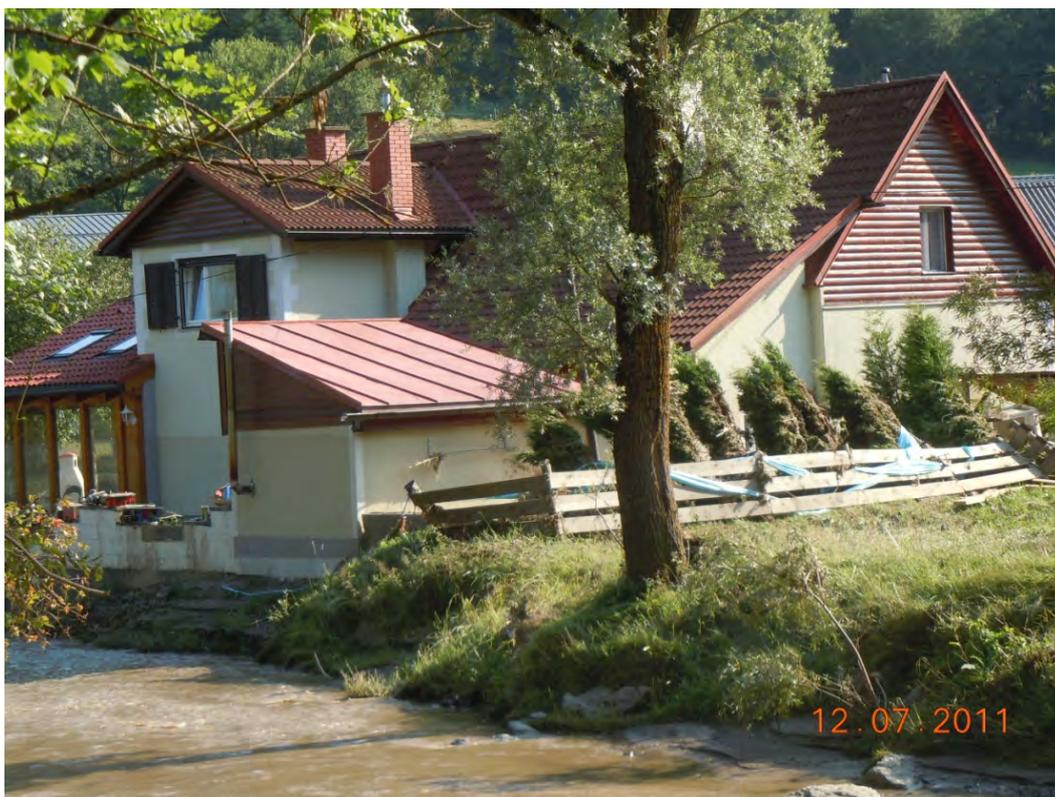
Die Gebäude im Bereich des **Schlusses Pachern** wurden sehr stark überflutet. Die Wassertiefen betragen in den Gebäuden mindestens 1.0 m. Die Brücke zum Schloss Pachern wurde massiv überströmt, wobei es auch zu Verklausungen gekommen sein dürfte. Das Gebäude am rechten Ufer stand ca. 2 m unter Wasser. (siehe Abbildung 19)

Abbildung 19: betroffenes rechtsufriges Haus in Pachern direkt am Wölzerbach (Foto FA19B HWS_Wölzerbach_Winklern 138)

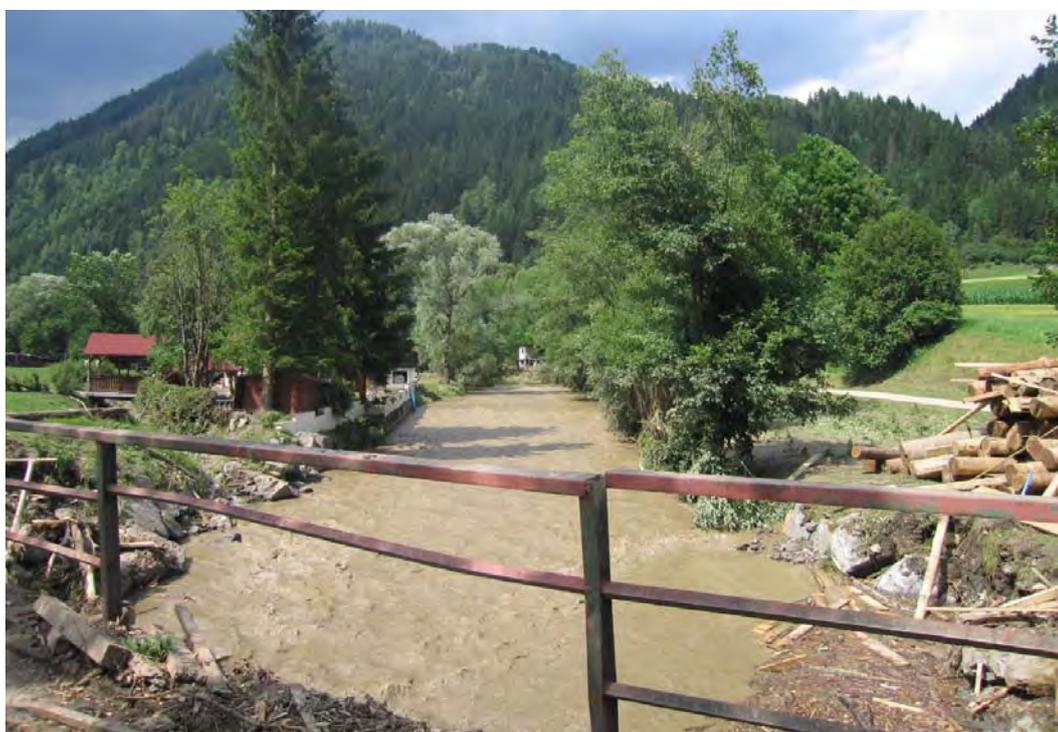
Abbildung 20: Brücke zum Schloss Pachern; Blick gegen die Fließrichtung (Foto Hydroconsult HW_111)

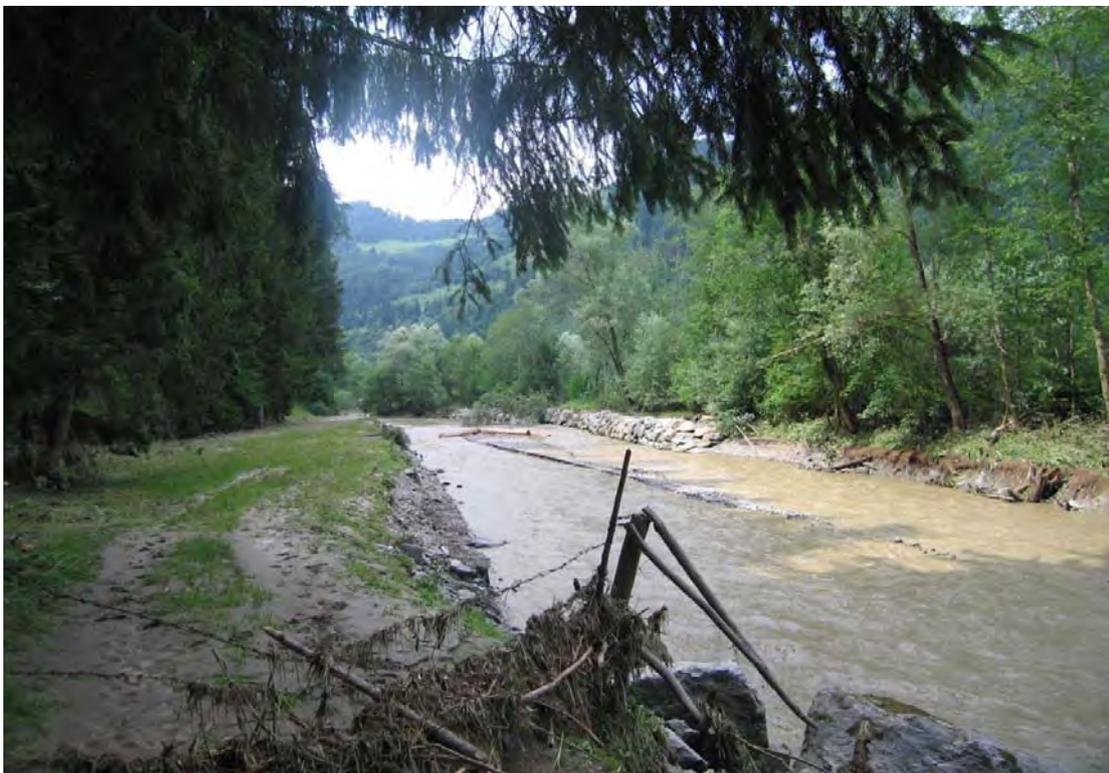
Die Brücke zur Wehranlage in Hinterbichl (KW Schmid) wurde durch das Hochwasser (Baumstämme) beschädigt. Oberwasserseitig ist die Bewehrung sichtbar.

Bei der Wehranlage wurde die Klappe umgelegt, wobei es trotzdem zu einer Umströmung linksufrig gekommen ist. Der Weg ist erodiert. Oberwasserseitig wurde die Steinsicherung der Böschung stark beschädigt (siehe Abbildung 21).

Abbildung 21: Blick von der Wehranlage gegen die Fließrichtung (Foto Hydroconsult HW_111)

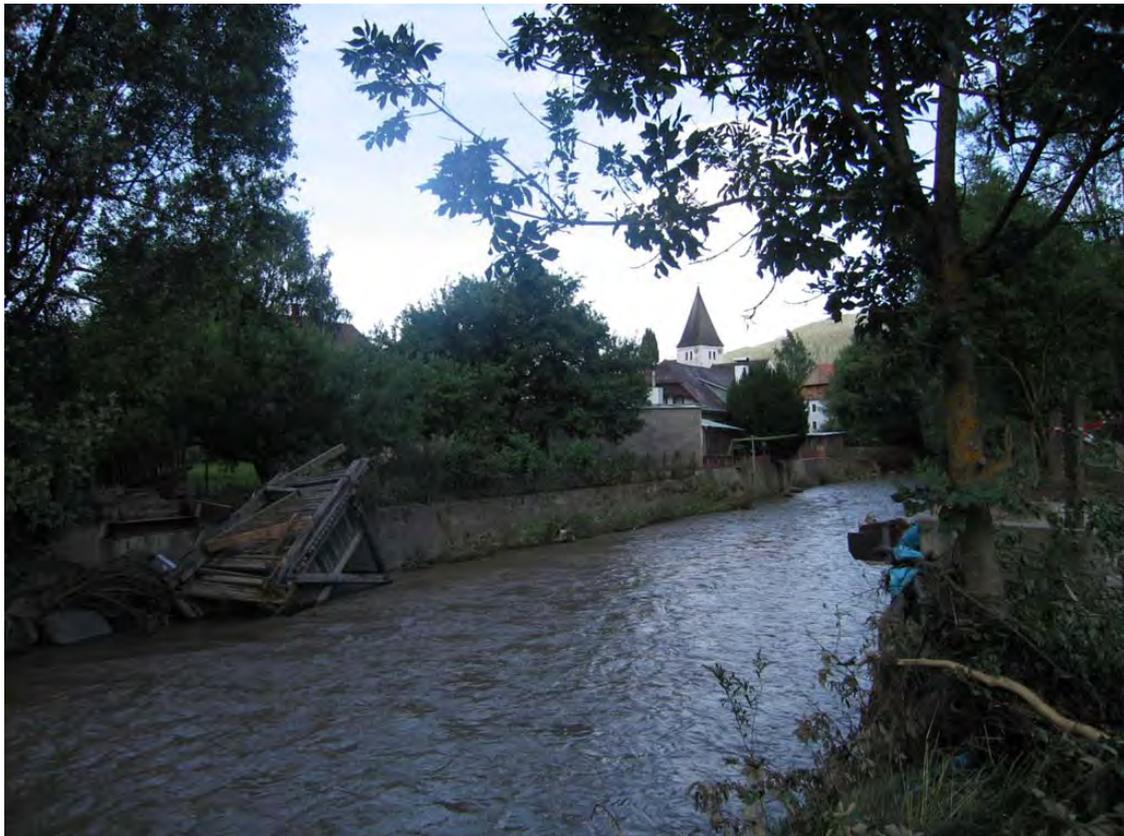
*Abbildung 22: ehemaliger Steg in Niederwölz; Nähe Skaterplatz
(Foto Hydroconsult HW_235)*

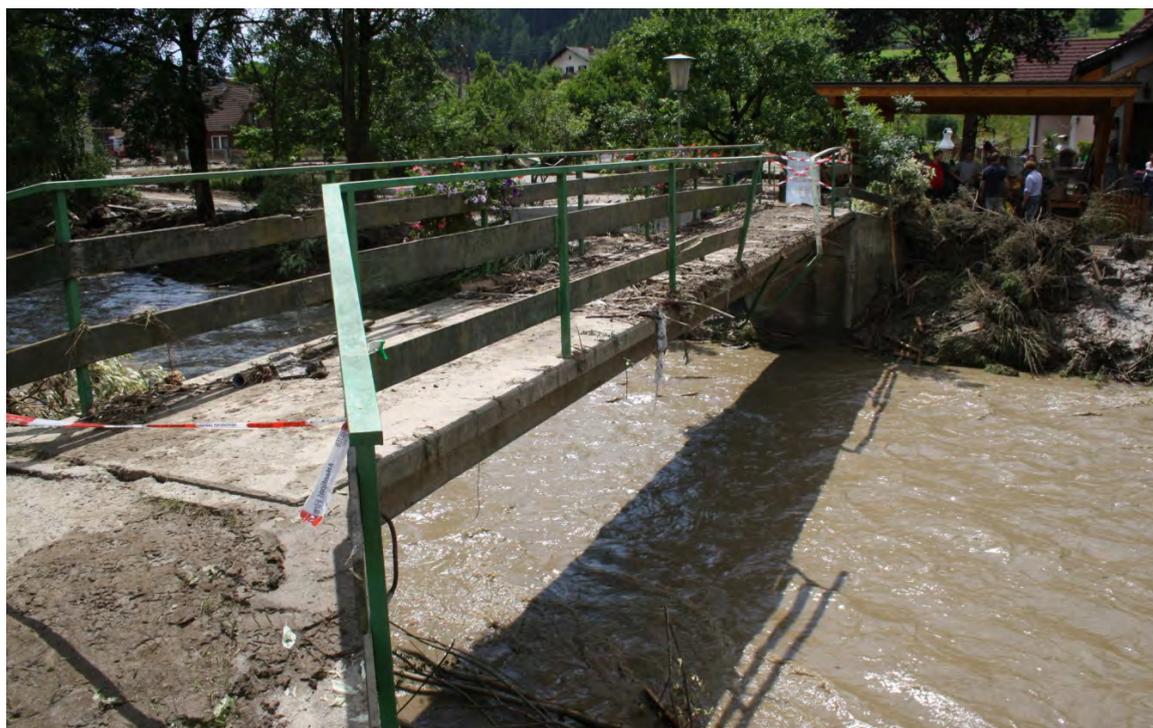
Zubringerzuflüsse aus dem Einzugsgebiet unter Oberwölz hat sich die Hochwasserspitze abgemindert. Überschlägige 2d-Retentionsberechnungen mittels eines sehr groben 3d-Geländemodells ergaben, dass diese Retention plausibel ist, wobei nur Klarwasserberechnungen durchgeführt wurden. Die Ganglinienform des Hintereggerbaches und des Schöttelbaches ist sehr schmal. Die 1d-Berechnung des Büros DI Diebold ergibt im Bereich des Pegels ebenfalls den beim Hochwasser vom 7.7.2011 erreichten Wasserspiegel. Flussab der Pegelbrücke kommt es rechts- und linksufrig zu Ausuferungen, wobei zahlreiche Gebäude in Niederwölz betroffen sind. Im Ortsbereich wurde die Höhe der Wasserspiegel nach dem Hochwasserereignis detailliert aufgenommen. (siehe Lageplan mit Anschlaglinien, Anlage 4). Der erste Steg nach der Pegelbrücke in Niederwölz wurde durch die Wassermassen zerstört (siehe Abbildung 22). Der zweite Steg wurde überströmt und beschädigt, aber nicht vollständig zerstört (siehe Abbildung 23).

Abbildung 23: Steg in Niederwölz (Foto Diebold_7010)

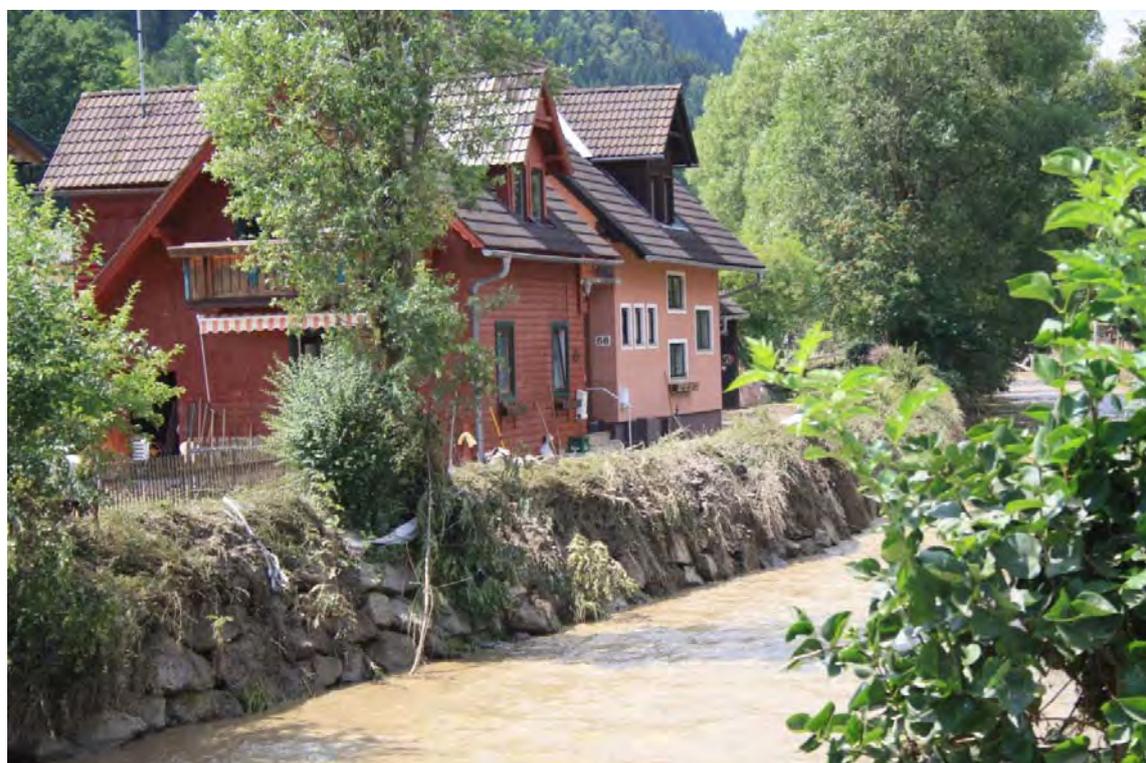
Bei den bachnahen Gebäuden in Niederwölz ist ersichtlich, dass das Wasser bis auf Fensterhöhe gestanden ist.

Abbildung 24: bachnahe Gebäude in Niederwölz (Foto Diebold_7088)

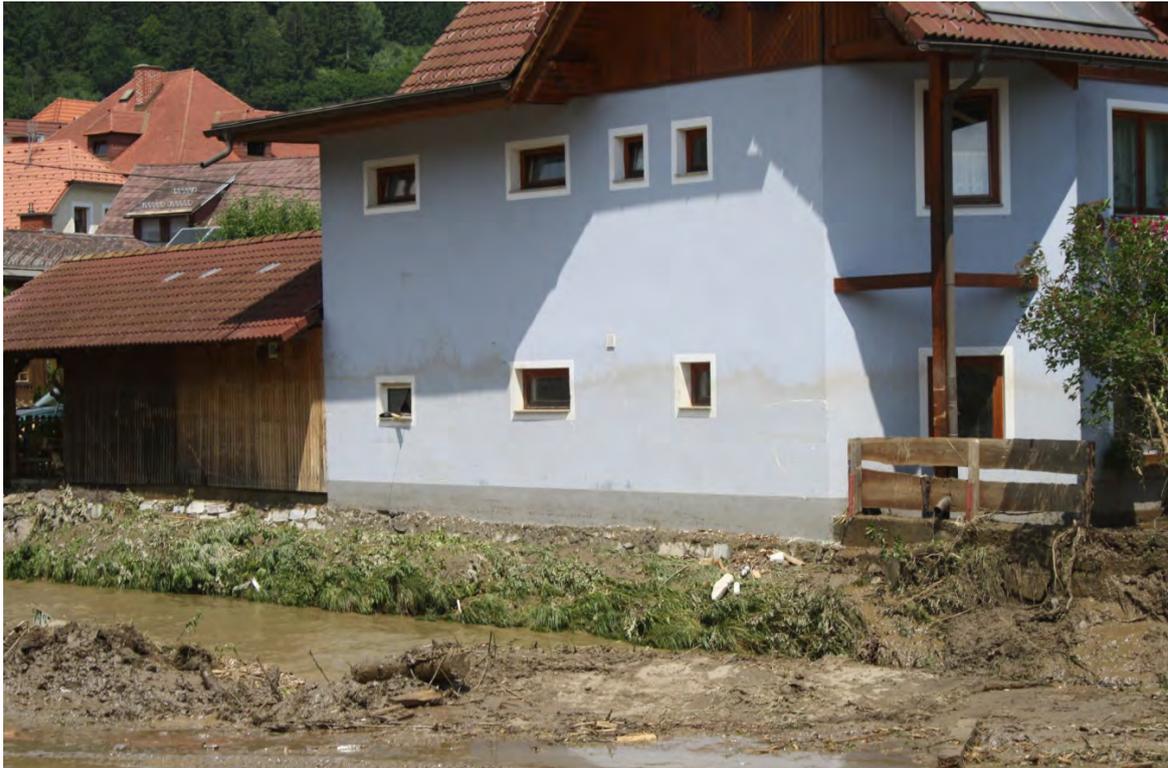
Die Straßenbrücke in Niederwölz wurde überströmt, wobei die ausufernden Wässer einerseits Richtung Bahnhof abgeflossen sind und andererseits über den Wölzertbach und das angrenzende Vorland (Kläranlage und Begleitweg) Richtung Mur (unter der Schnellstraßenbrücke) abgeführt worden sind. Im Ortsgebiet von Niederwölz sind ca. 30 bis 40 Gebäude beschädigt worden. Im Bereich des Bahnhofes standen ebenfalls ca. 30 Objekte unter Wasser.

*Abbildung 25: bachnahes Gebäude in Niederwölz, knapp bachauf der Straßenbrücke
(Foto Diebold_6935)*

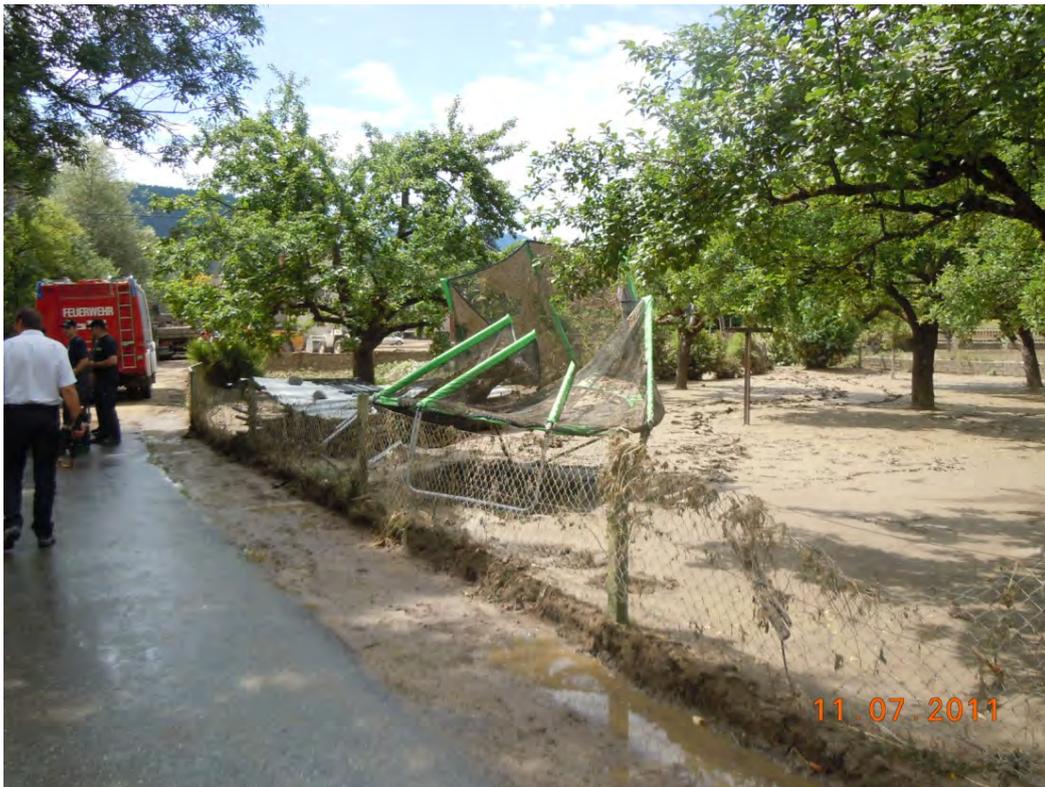
Das Wasser im Bahnhofsbereich konnte erst Sonntagabend, den 9.7.2011 abgepumpt werden und am Montag wurde mit der Entfernung des Schlammes begonnen.

Abbildung 26: Bahnhofsbereich Niederwölz; Wasser konnte erst am Sonntagabend abgepumpt werden (Foto FA19B, HWS_Wölzertal_Winklern_014)

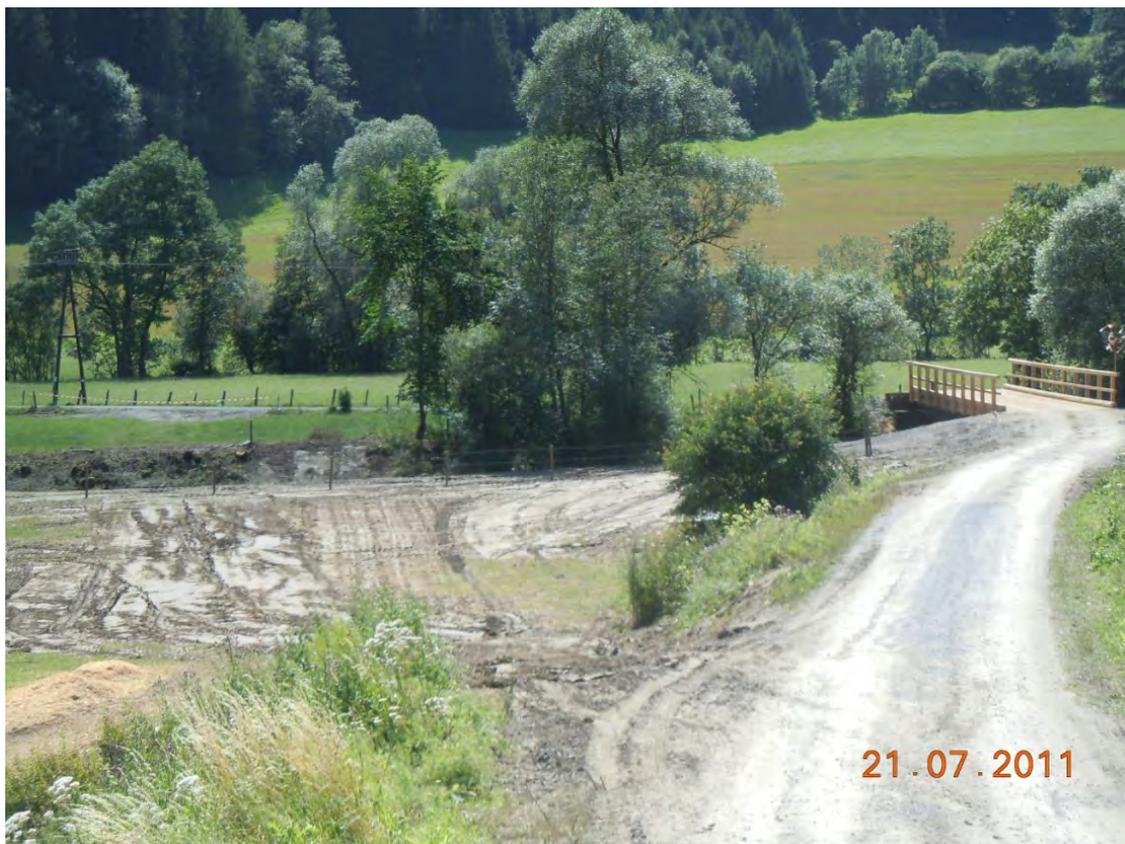
Abbildung 27: vom Bundesheer neu errichtete Brücke am Wözerbach (Foto FA19B HWS Wölzertal_Winklern 697)

Durch das Bundesheer wurden 6 Brücken errichtet, sowie die Bachläufe vom Geschiebe freigeräumt.
