Hochwasserdokumentation Wölzertal 7.7.2011

BERICHT ZUR HOCHWASSER-DOKUMENTATION

WÖLZERTAL 7.7.2011

Eselsbergbach, Schöttelbach, Wölzerbach Zuständigkeitsbereich Bundeswasserbauverwaltung

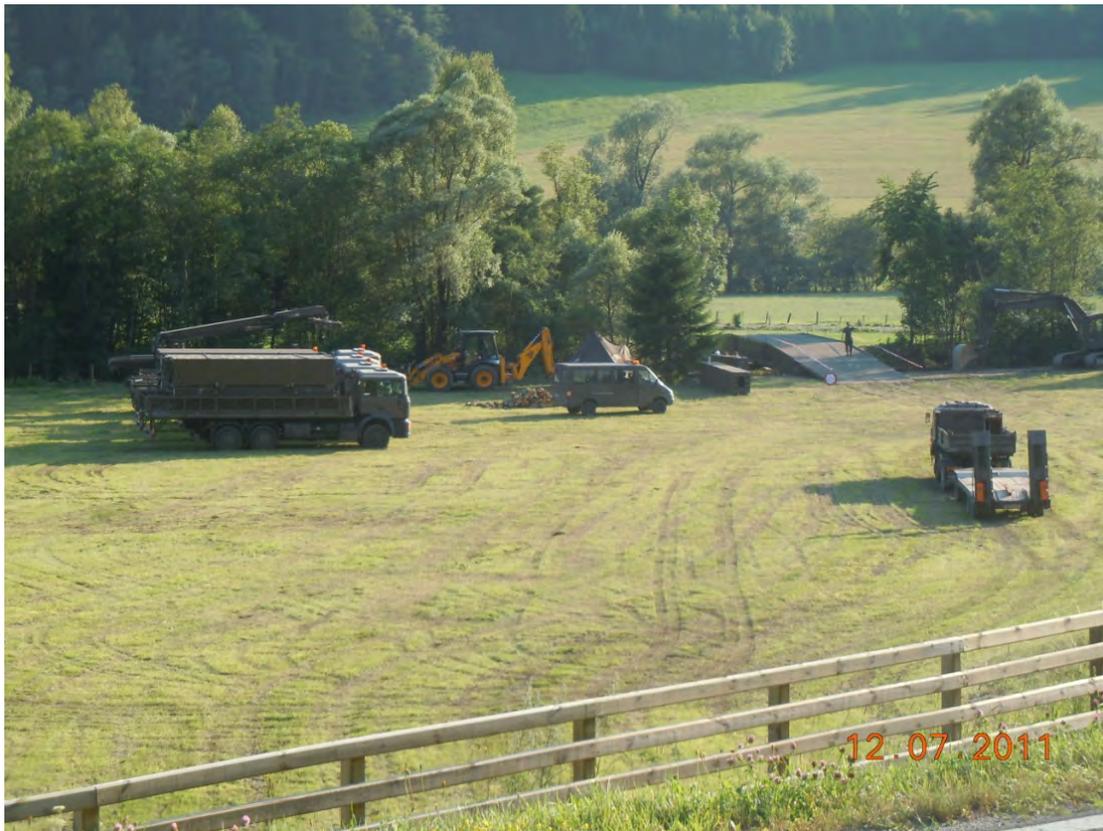
Abbildung 28: vom Bundesheer neu errichtete Brücke am Wölzertal (Foto
FA19B HWS Wölzertal_Winklern 147

Durch das Bundesheer wurden 6 Brücken errichtet, sowie die Bachläufe vom Geschiebe freigeräumt.

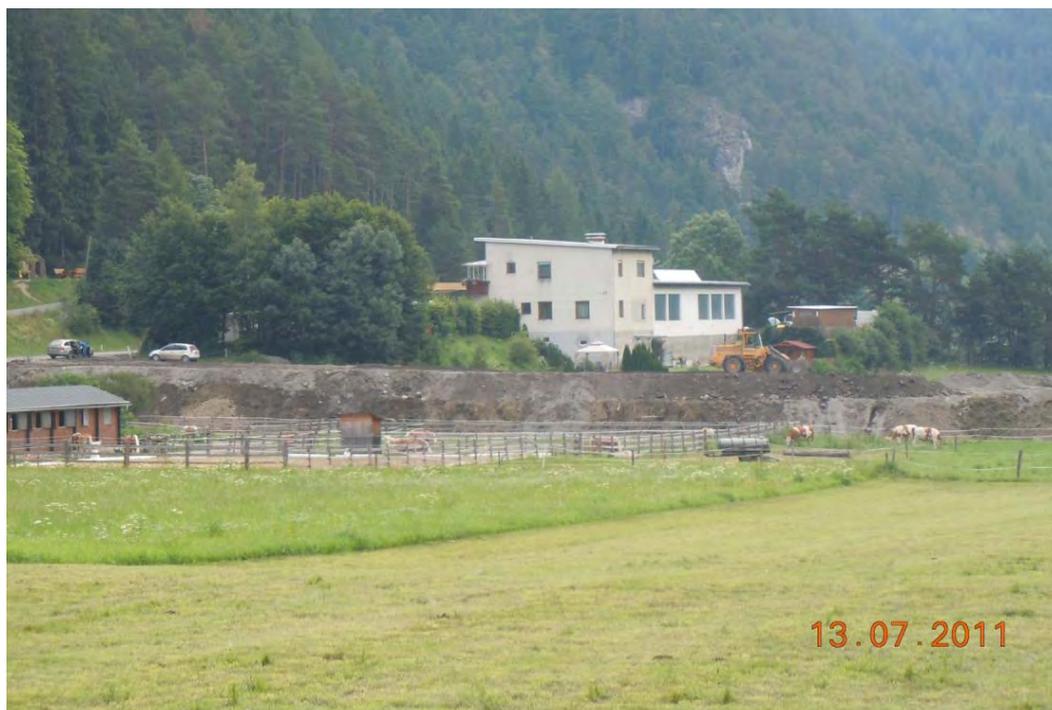
Abbildung 29: Deponie in Oberwölz (Foto FA19B HWS Wölzerbach_Winklern 206)

Es wurden 5 Deponien errichtet, wo die Geschiebe- und Schlammmassen gelagert werden. Nahe dem Standort Busreisen Capellari (Oberwölz) wurden ca. 10000 bis 12000 m³ gelagert. Eine weitere Aushubdeponie wurde in Niederwölz errichtet. In Winklern wurden hauptsächlich Holz und Wurzelstöcke gelagert.

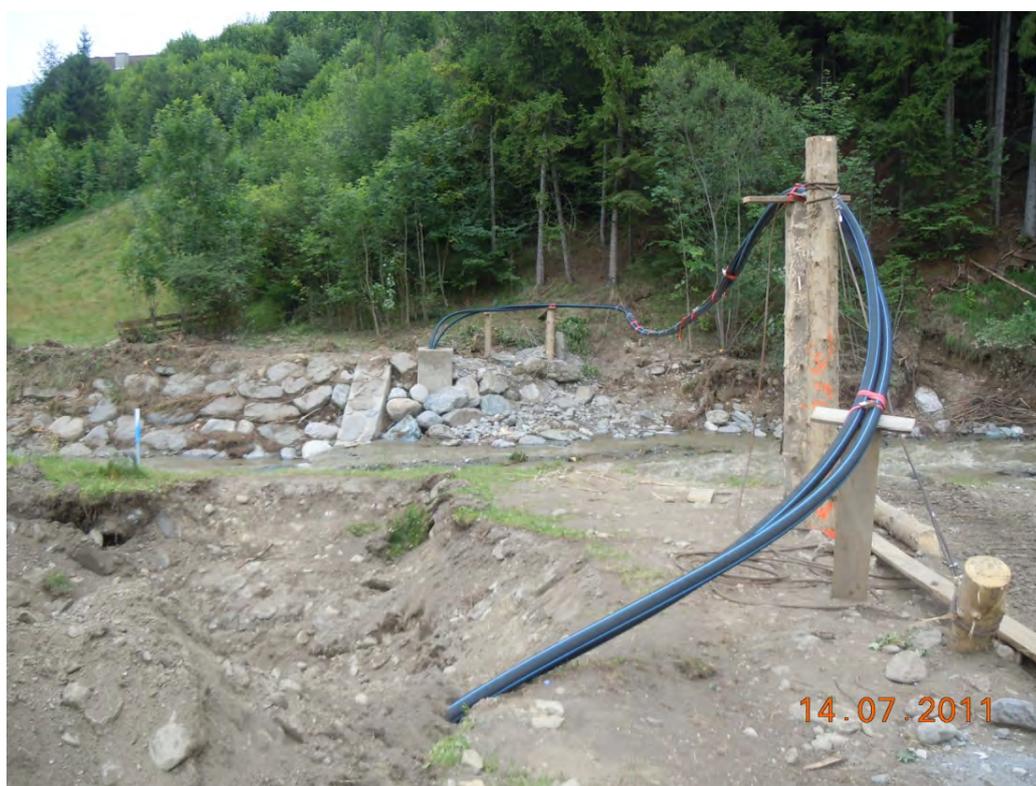
Abbildung 30: provisorische Trinkwasserversorgung (Hochdruckleitung Oberwölz) (Foto FA19B HWS Wölzerbach_Winklern 206)

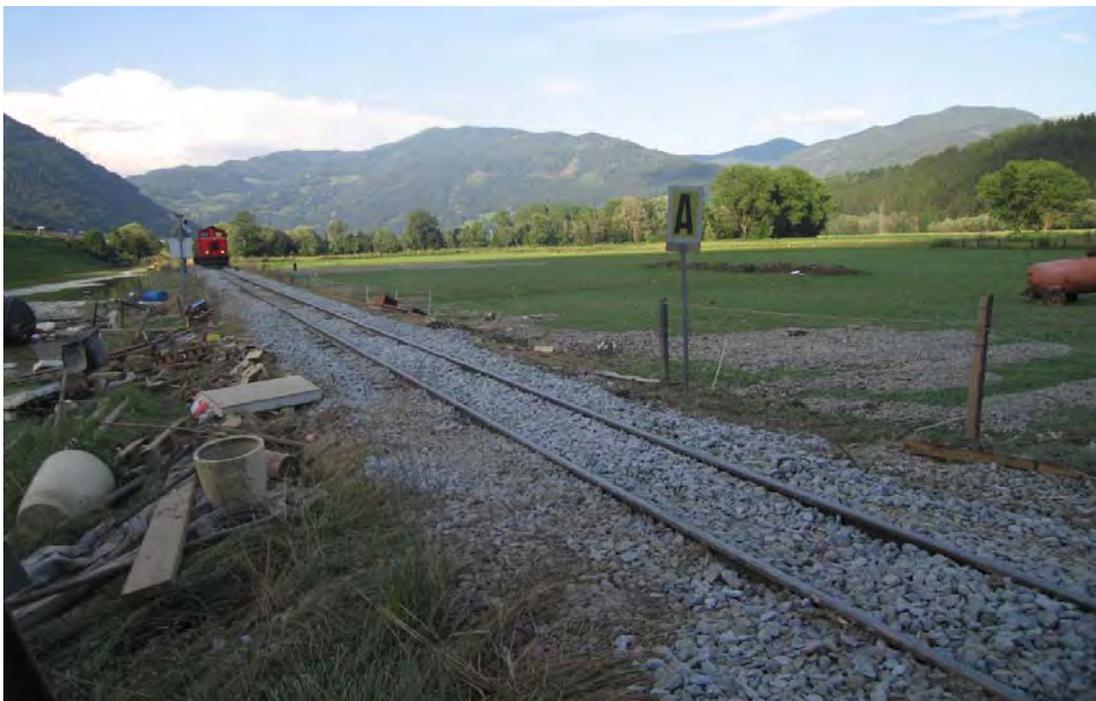
Abbildung 31: Bahnstrecke in Niederwölz; Überströmung beim Hochwasser (Foto Hydroconsult_HW_228)

Durch das Hochwasser wurde die Bahnstrecke zwischen Scheifling und Murau überströmt. Die Schäden haben hauptsächlich den Schotterkörper betroffen. Die

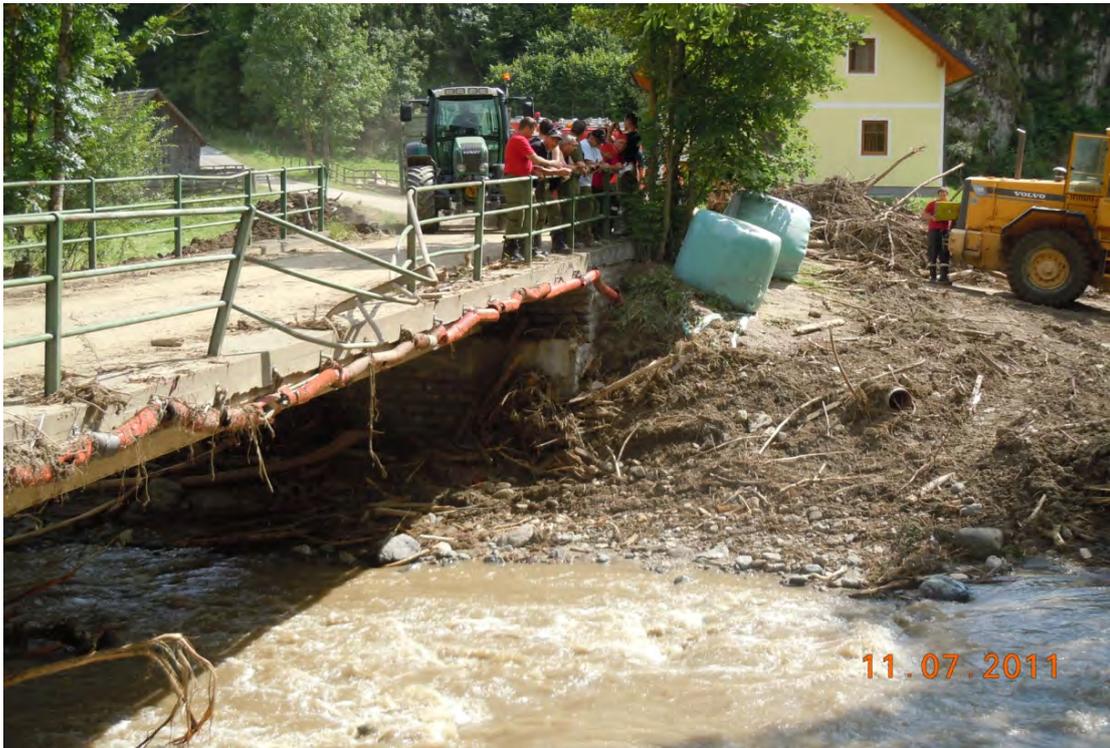
Abbildung 32: beschädigte Brücke in Winklern (Foto FA19B_HWS Wölzerbach_Winklern 051)

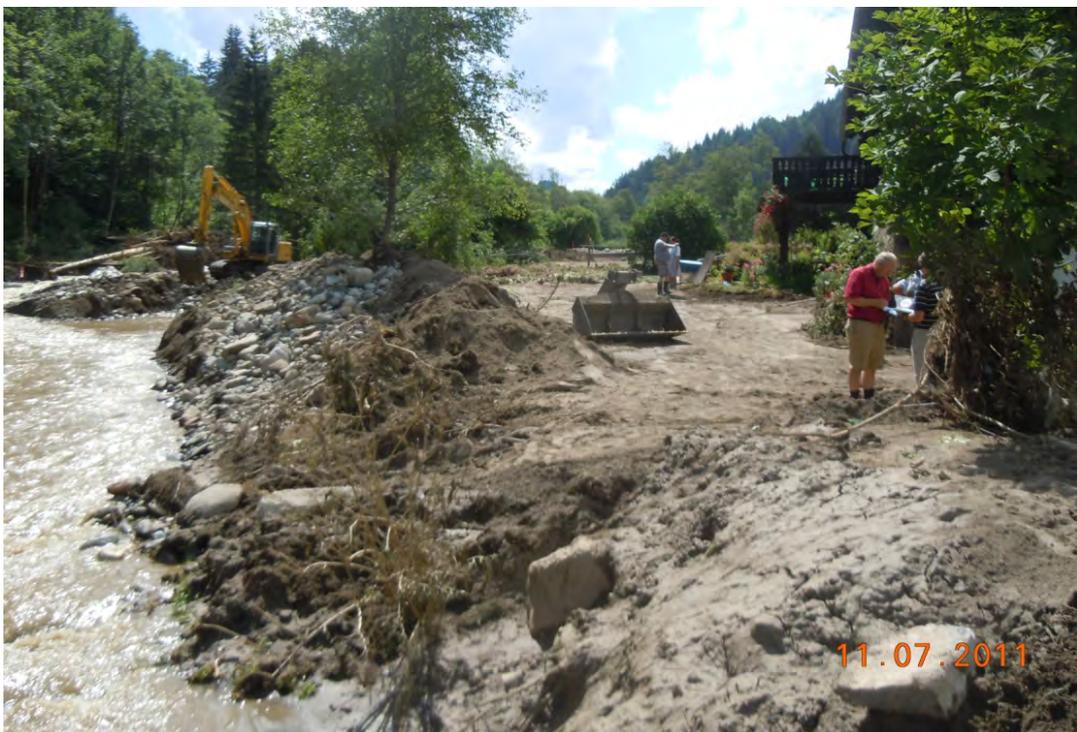
Abbildung 33: Aufräumarbeiten am Eselsbergbach in Winklern; (Foto FA19B_HWS Wölzerbach_Winkler 036)

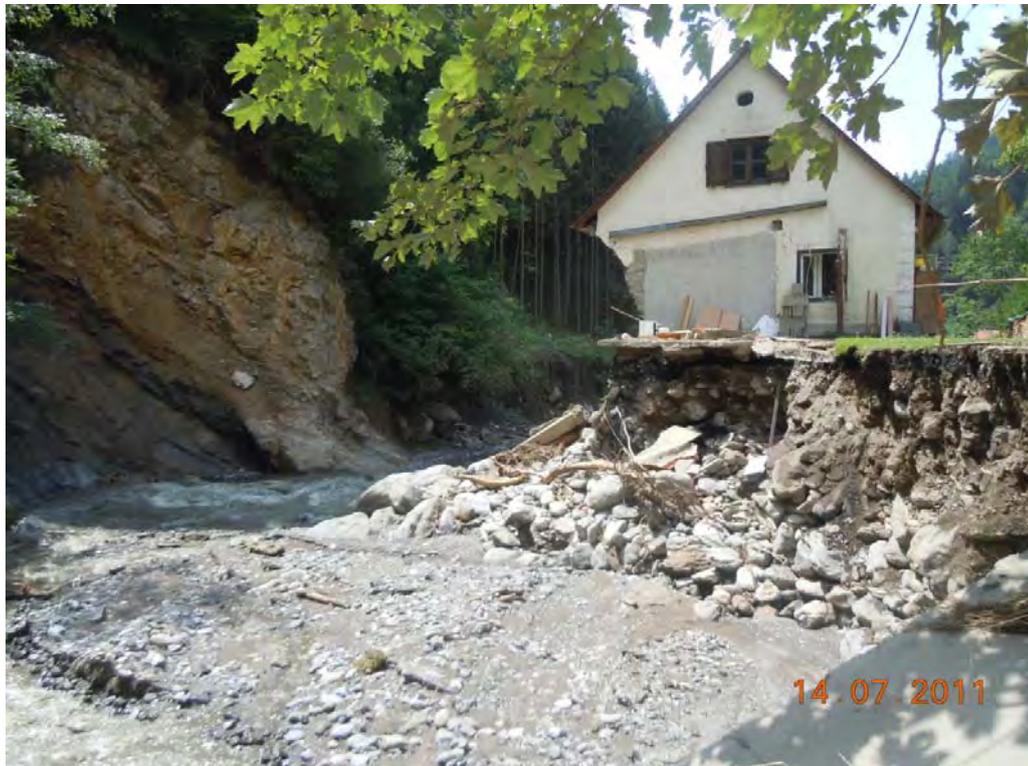
Abbildung 35: beschädigter Uferbereich Schöttlbach; Bereich WLW unter der Sperre (Foto FA19B_HWS Wölzerbach_Winklern 179)

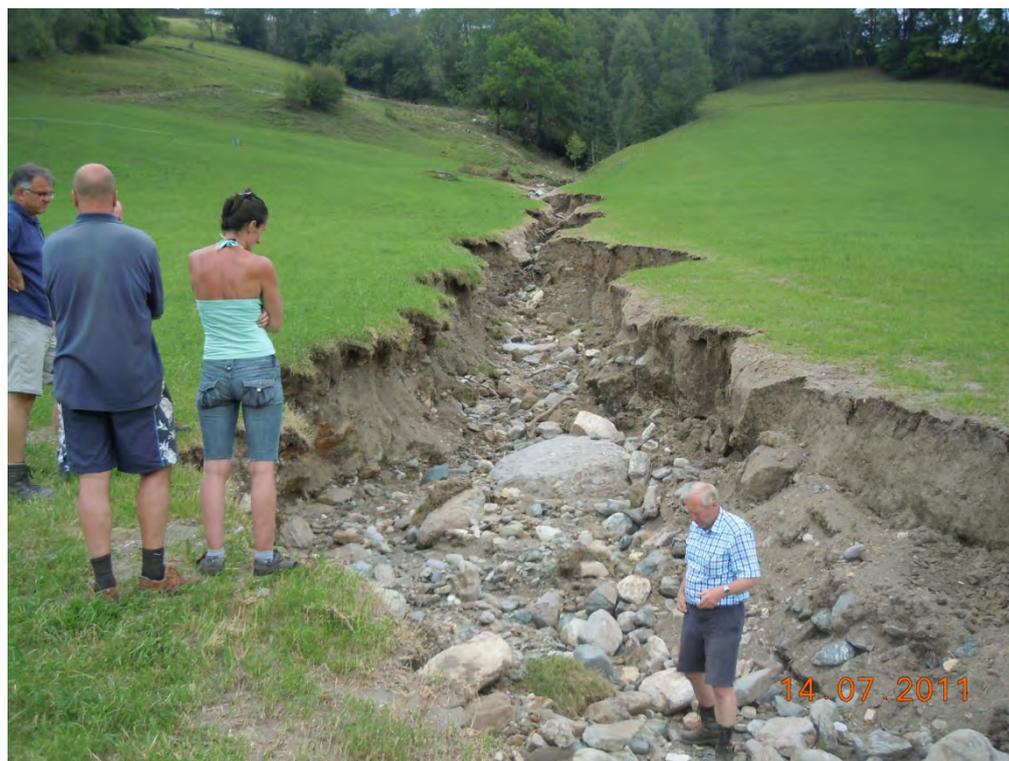
Abbildung 36: massive Erosion in Winklern (Anwesen Schlauer)
(FA19B_Wölzertbach_Winklern 195)

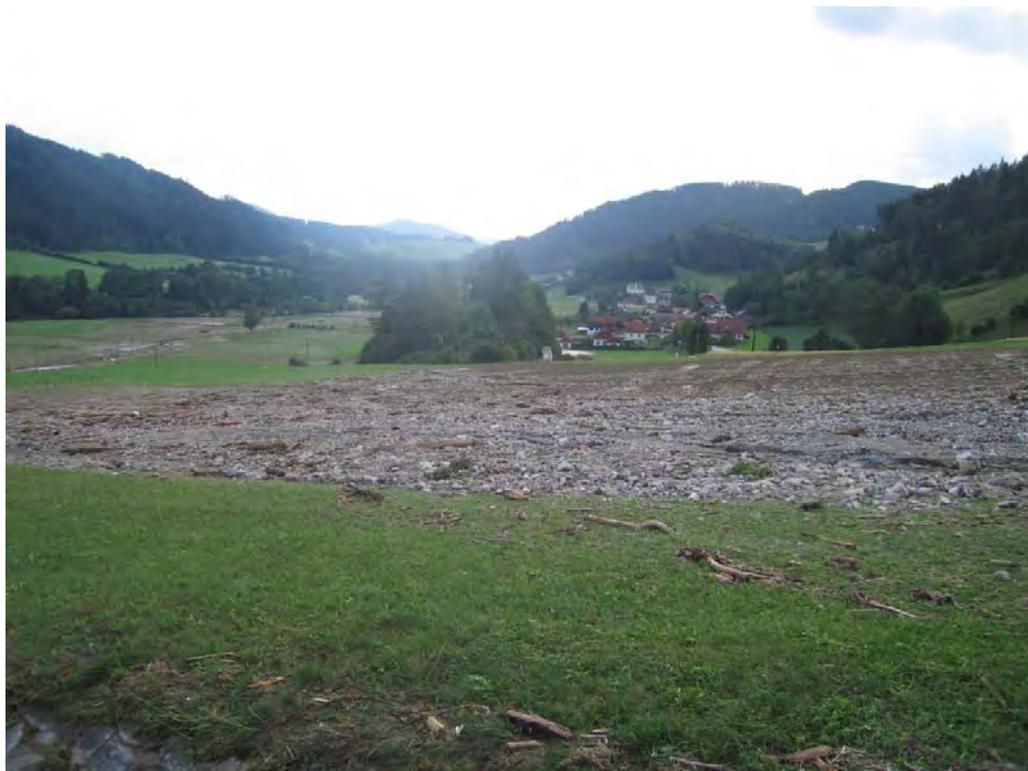
Abbildung 38: abgelagertes Geröll bei Wieden; Blick Richtung Mainhartsdorf (Foto Hydroconsult, HW_193)

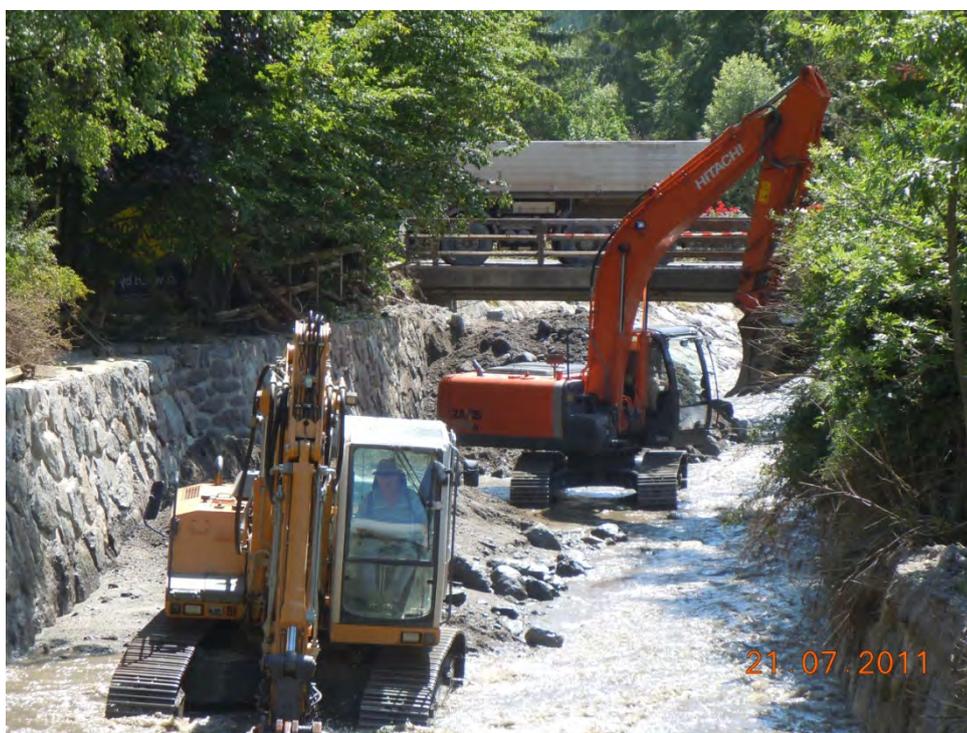
Abbildung 41: Schöttlbach in Oberwölz; Ausbaggerungen zur Wiederherstellung des Bachbettes des Schöttelbaches (FA19B HWS_Wölzerbach_Winklern_245)

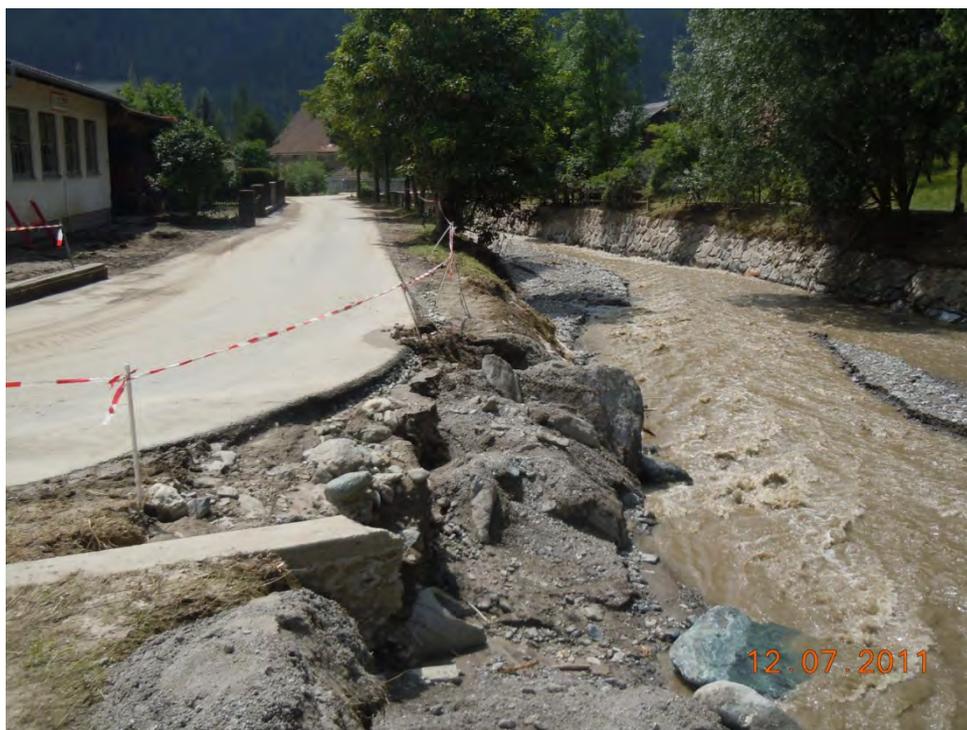
Abbildung 42: Schöttlbach in Oberwölz; beschädigte Uferböschung (FA19B
HWS_Wölzertbach_Winklern_115)

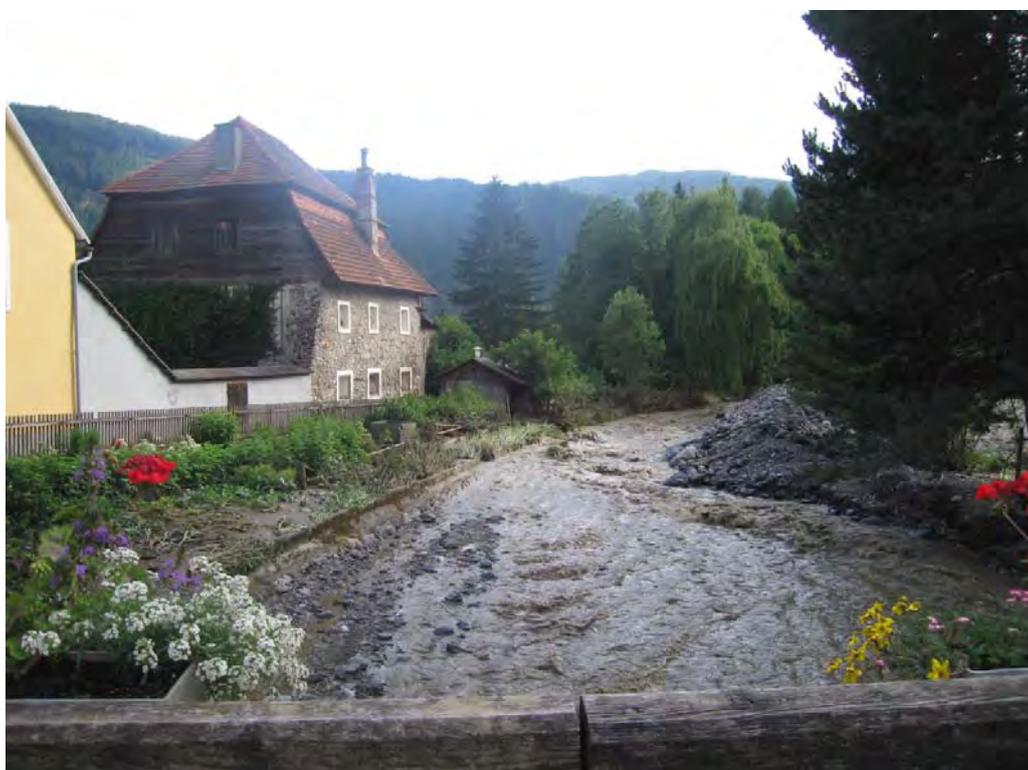
Abbildung 43: Schöttlbach in Oberwölz; Blick in Fließrichtung; Verlandung des Bachbettes
(Foto Hydroconsult HW_0178)

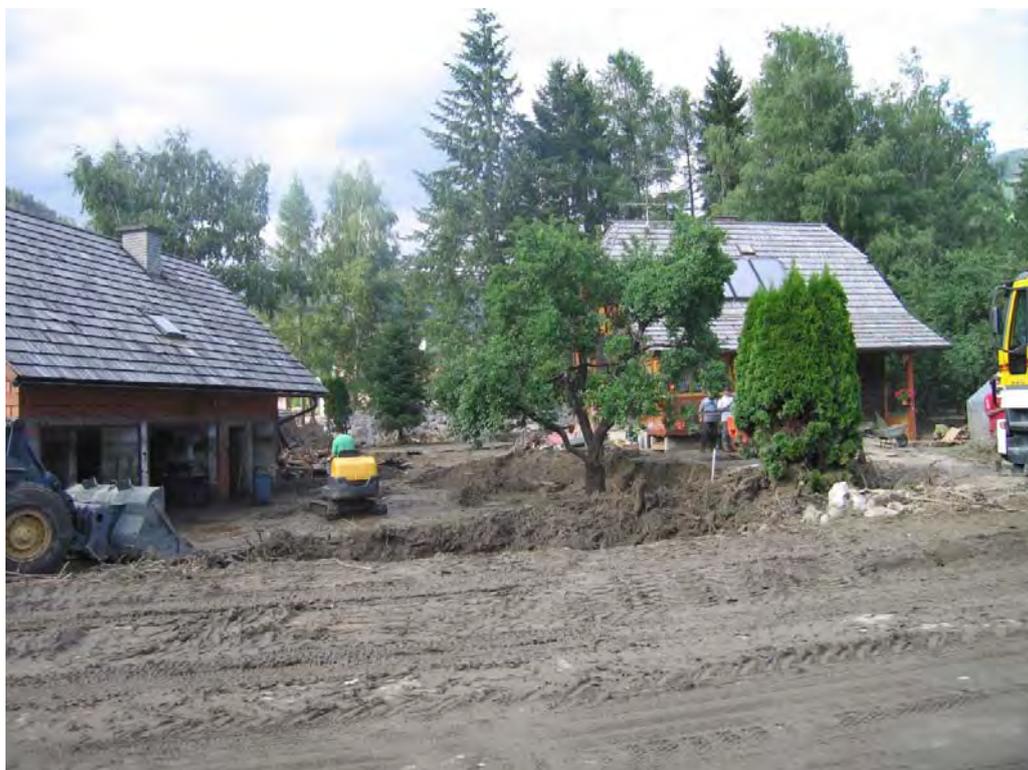
Abbildung 44: Verschlammung in Oberwölz; Standpunkt Greimerstraße; Blick Richtung Norden (Foto Hydroconsult HW_168)

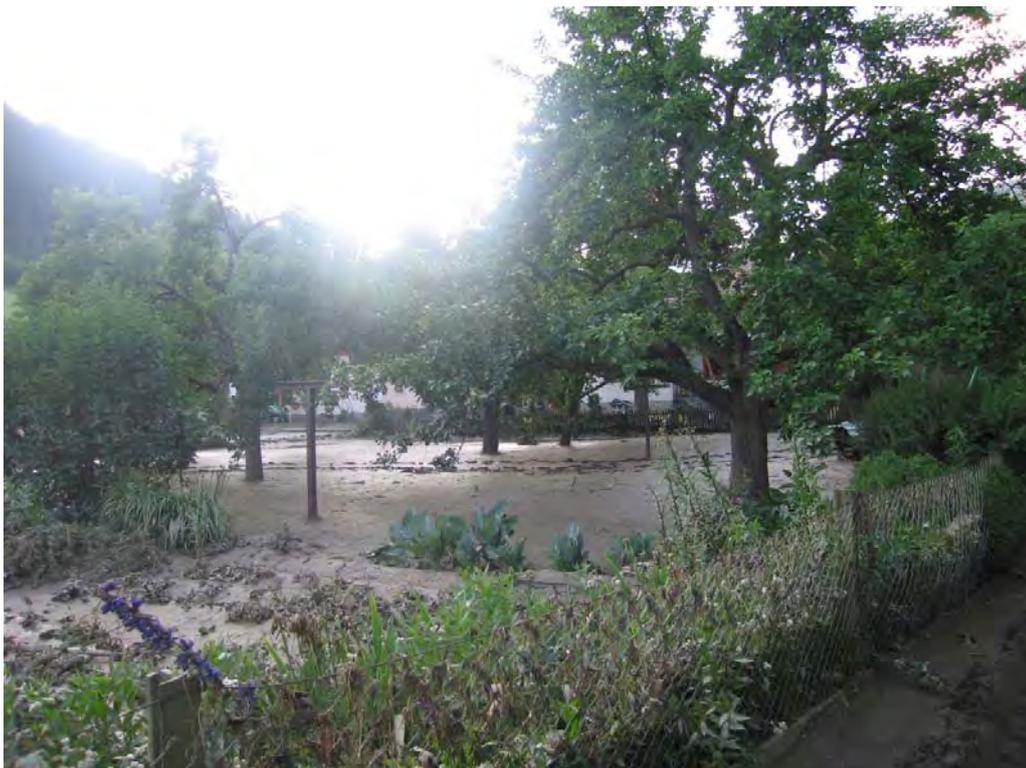
Abbildung 54: Verschlammung in Niederwölz; Blick Richtung Nordwest (Foto Hydroconsult HW_231)
