# KUTSCHENITZA

**Massnahmenvorschläge zur Lösung der Qualitätsprobleme am Grenzfluss Kutscheniza und Massnahmen der Verbesserung der ökologischen Situation des Gewässers und des gewässernahen Raumes /**

## Output WP 2:

**Bericht zur Feststellung des Status der Probleme mit Dokumentation der Datenbestände /**

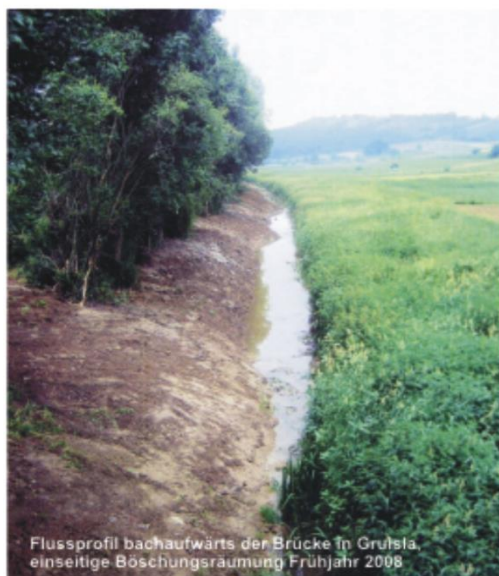
Flussprofil bachaufwärts der Brücke in Grulsta, einseitige Böschungsraumung Frühjahr 2008

Die starken Verlandungstendenzen im Flussprofil der Kutschenitza wirken dem erhaltungspflichtigen (?) Regulierungsprofil entgegen. Jährliches Mähen der Böschungen und intervallmäßiges Räumen der Anlandungen alle 5 - 10 Jahre verhindern jedoch eine nachhaltige ökologische Entwicklung der Kutschenitza.

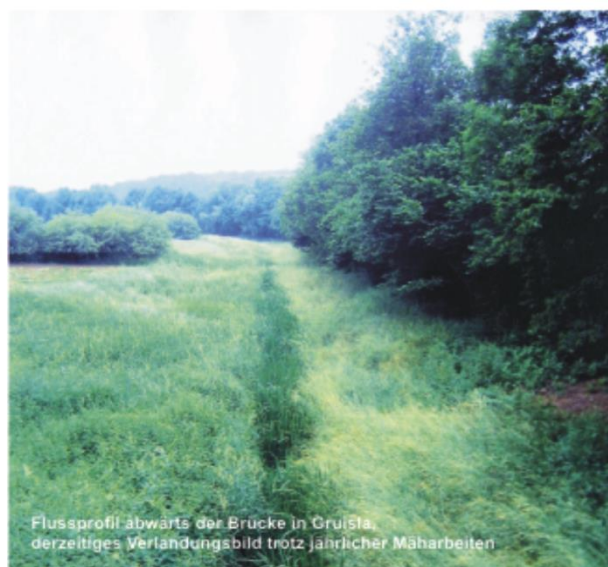
Flussprofil abwärts der Brücke in Grulsta, derzeitiges Verlandungsbild trotz jährlicher Maharbeiten

Für die überwiegend im Freiland liegende Gewässerstrecke könnte auf den hohen HW-Ausbaugrad HQ25 -50 zu Gunsten einer natürlichen Sukzession verzichtet werden.

Bei Zulassen der natürlichen Verlandungen und damit auch der Überflutungen der Vorländer würde sich ein charakteristisches Trogprofil mit einer Abflusskapazität für HQ5-10 ausbilden, das innerhalb des öffentlichen Wassergutes mäandriert.

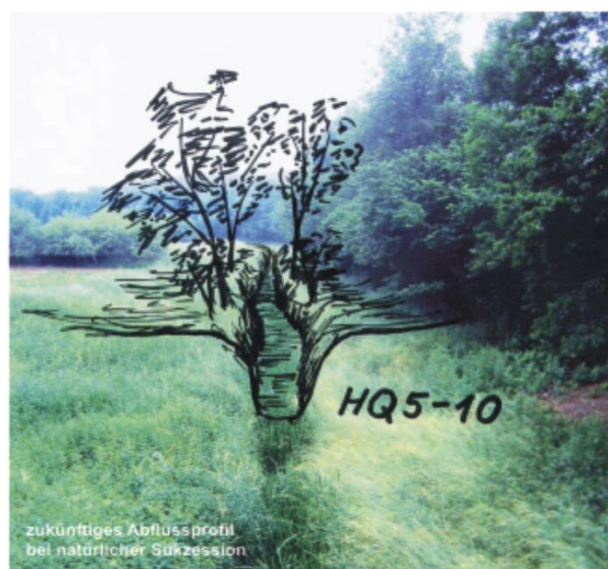
zukünftiges Abflussprofil bei natürlicher Sukzession
