Maßnahmenvorschläge für die Lafnitz zwischen Rohrbach und der Staatsgrenze

Bericht-Nr. 14/1784-B02

- Autoren: Dr. Georg Wolfram
unter Mitarbeit von: DI Georg Fürnweger
- Seitenanzahl: 27 (exkl. Deckblätter und Inhaltsverzeichnis)
- Berichtsdatum: Wien, Februar 2015

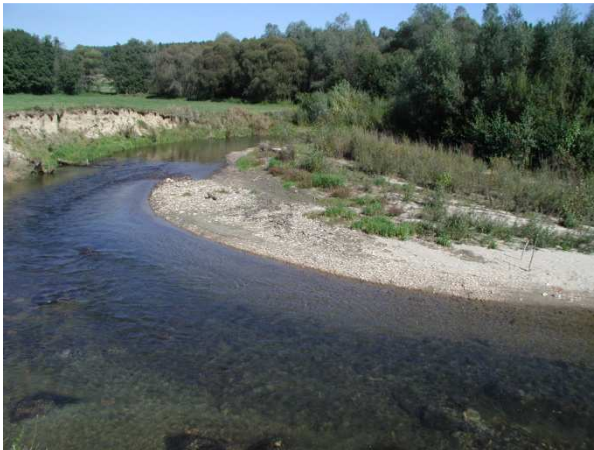
- Fotos am Deckblatt: naturnaher Abschnitt Höhe Loipersdorf (links oben)
Großschedlmühle im Sommer 2003 (rechts oben)
naturnahe Restwasserstrecke Höhe Burgau (links unten)
Regulierter Unterlauf Höhe Eltendorf (rechts unten)

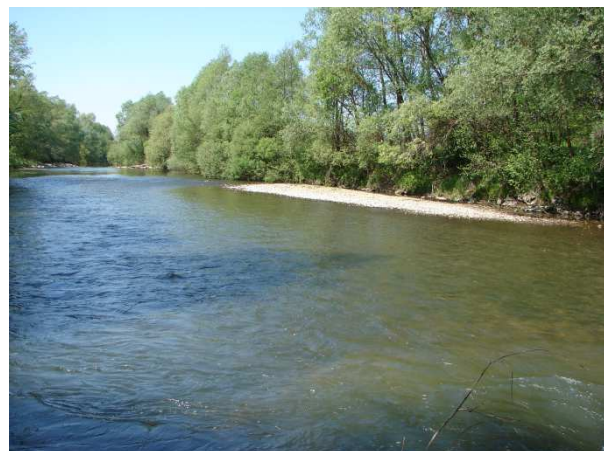
Positiv sind die Buhnen im regulierten Unterlauf zu bewerten. Sie fördern die Entwicklung flach überströmter Schotterbänke, die im Trapezprofil der regulierten Lafnitz nur selten anzutreffen, jedoch für lithorheophile Fische als potenzielles Laichsubstrat von größter Bedeutung sind (Abb. 1).

Abb. 1. Schotterbank stromab einer Buhne auf Höhe von Eltendorf (27.04.2007).

Kleinräumige Verbesserungen wie im beschriebenen Umfang (Störsteine, Buhnen) sind nicht sehr kostenaufwändig und vergleichsweise leicht umsetzbar. Es wird jedoch angeraten, anhand von habitatbezogenen

Befischungen den Nutzen der bisher gesetzten Maßnahmen zu evaluieren und daraus Empfehlungen für künftige Maßnahmen abzuleiten.

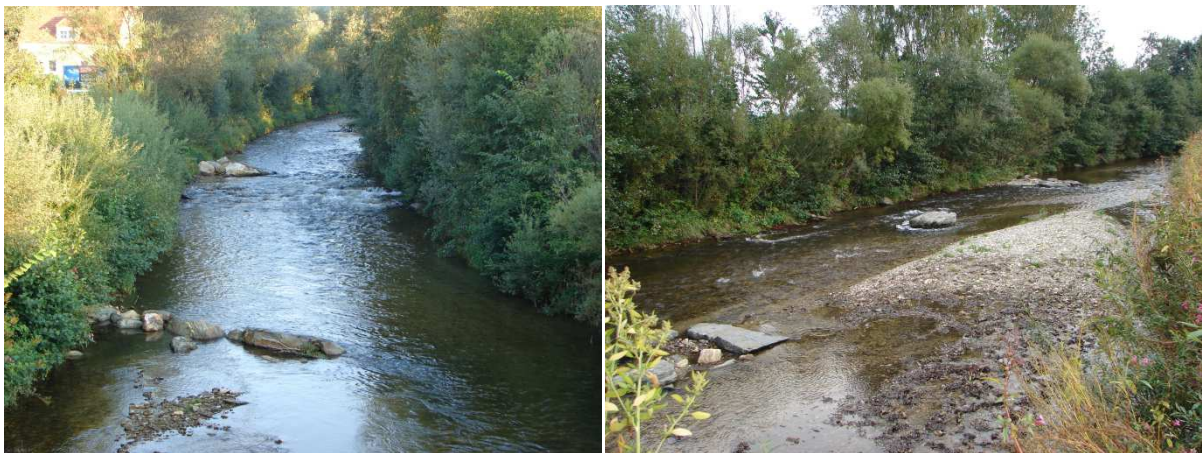
Abb. 2. Links: Störsteine stromauf der Straßenbrücke in Rohrbach (13.09.2006), rechts: Aufweitung und Störsteine stromab Rohrbach (21.09.2006).

Um mehr als lokale positive Auswirkungen die Fischfauna erreichen, sind langfristig jedoch deutlichere Maßnahmen wie Aufweitungen des Trapezprofils und ein Zurücksetzen der regulierten Böschungen vonnöten, um der Lafnitz innerhalb des Hochwasserabflussprofils mehr Dynamik geben (wie ansatzweise stromab Rohrbach: Abb. 2 rechts).

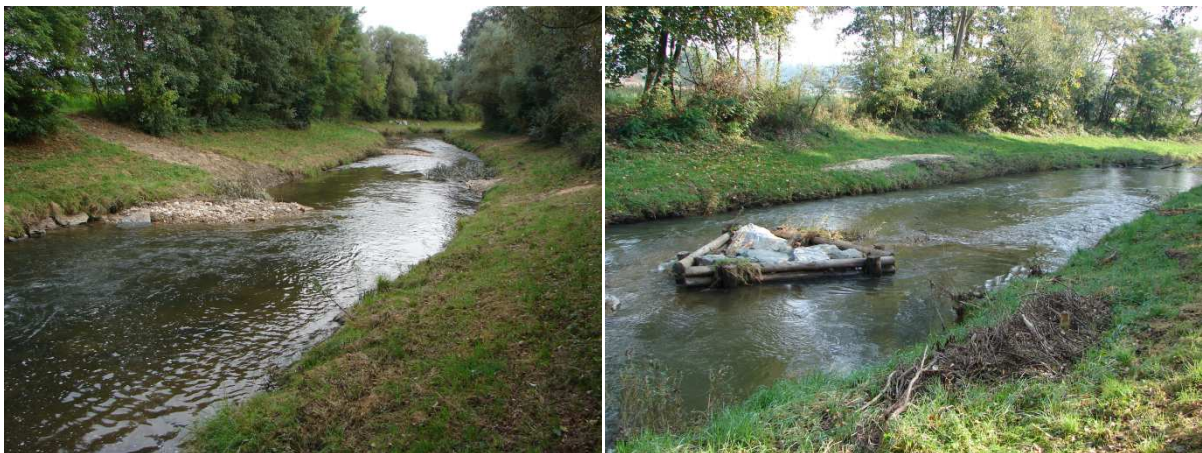
Abb. 3. Links: Buhnen stromauf der Brücke nach Hackerberg (02.10.2006), rechts: Strukturmaßnahmen stromauf des Philowehrs (12.10.2007). Beide Maßnahmen wurden im LIFE-Projekt umgesetzt.
