Gewässerbewirtschaftungskonzept

Liesing

Teil Gewässerökologie

IST-Zustandsanalyse &

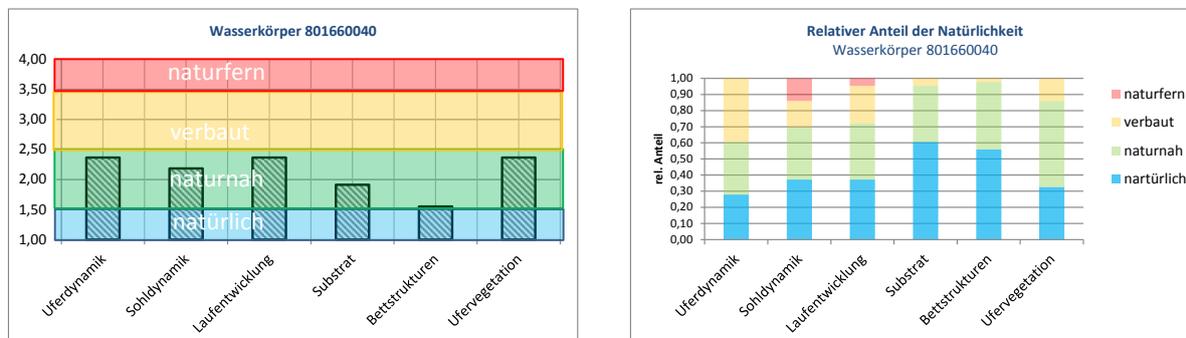
Abbildung 4: Morphologische Beurteilung

Entgegen der klassischen Zustandsbewertung, in welcher die jeweils schlechteste Komponente maßgebend und bestimmend ist, wird hier durch Mittelwertbildung der Gewässerzustand in den einzelnen Beurteilungskriterien auf einer vierstufigen Skala quantifiziert. Der relative Anteil der Kategorien an den einzelnen Bewertungsparametern wird gesondert dargestellt.

Im Zuge der Begehung wurden die Daten an einigen wenigen Abschnitten an die IST-Situation angepasst.

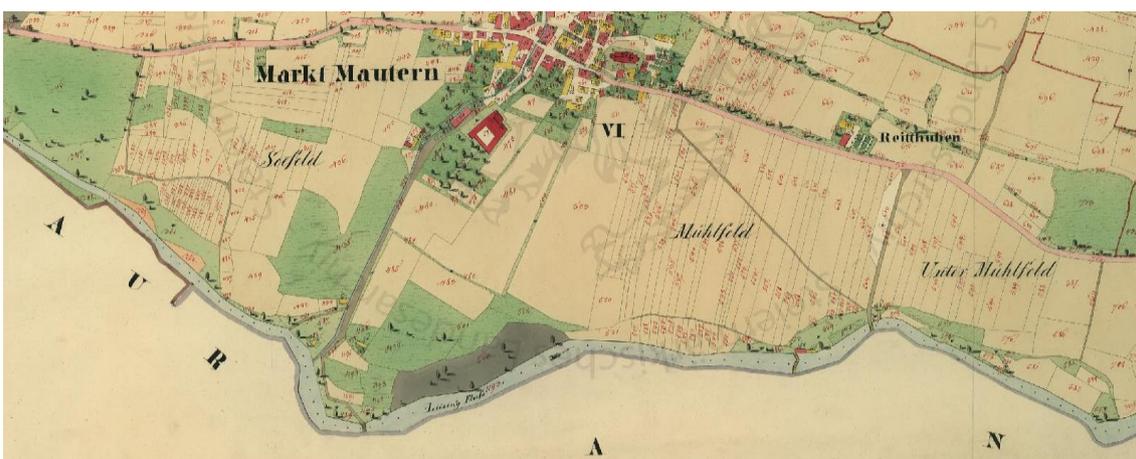
Abbildung 19: Franzische Landesaufnahme im Bereich Mautern

Die in *Abbildung 19: Franziszeische Landesaufnahme im Bereich Mautern*) *Abbildung 19* dargestellte Flussschleife südlich von Mautern wurde im Zuge des Autobahnbaus nach Norden verlegt.

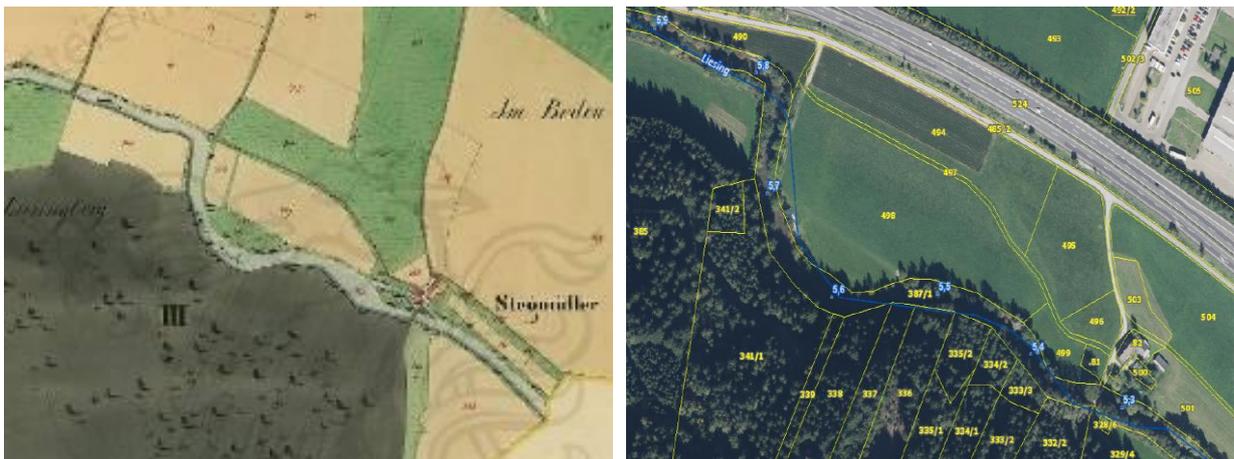
Abbildung 23: Abgleich mit dem historischen Gewässerverlauf bei Traboch

Der naturnahe Abschnitt bei Traboch verfügte früher über eine Ausleitung zu einer Mühle, ansonsten entspricht die Laufentwicklung weitgehend dem Referenzzustand.

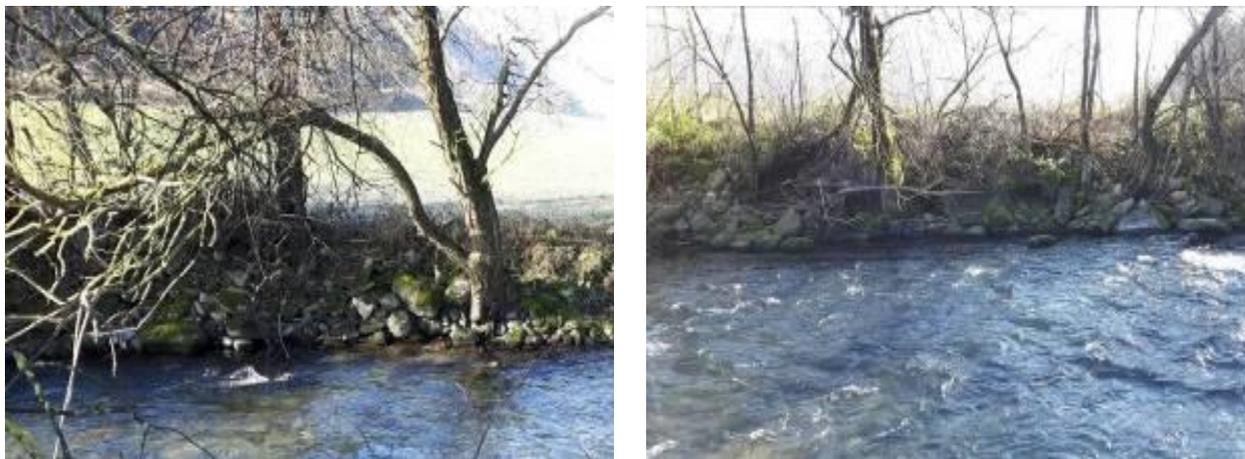
Abbildung 31: Anlagerung von Makro- und Megalithal am Außenufer li: fkm 9,3, re: fkm 5,7

Mehrheitlich lässt sich jedoch an den Ufern eine Anlagerung von Makro- und Megalithal erkennen, welche einen anthropogenen Ursprung nahelegen. So liefern diese Anordnungen ein Indiz für Sicherungsmaßnahmen der Ufer.

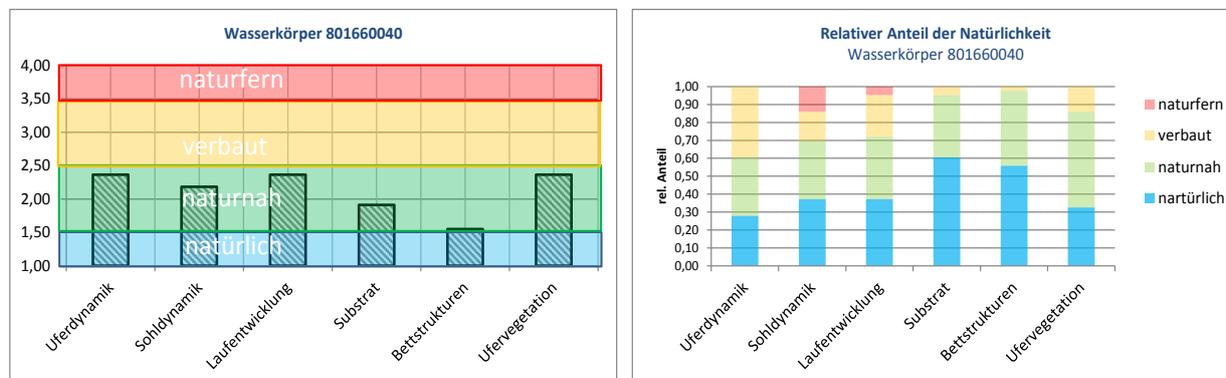
Abbildung 32: Morphologische Beurteilung des Wk 801660040

Der Wasserkörper erstreckt sich von der Mündung in die Mur bis Flusskilometer 21,88. Der Fluss verfügt stellenweise über teils massive Ufersicherungen welche sich negativ auf Uferdynamik und Laufentwicklung auswirken. Ebenso befinden sich mehrere Wasserkraftanlagen im Abschnitt, welche eine morphologische Überprägung durch die Stauhaltung im Anlagenbereich erwirken.

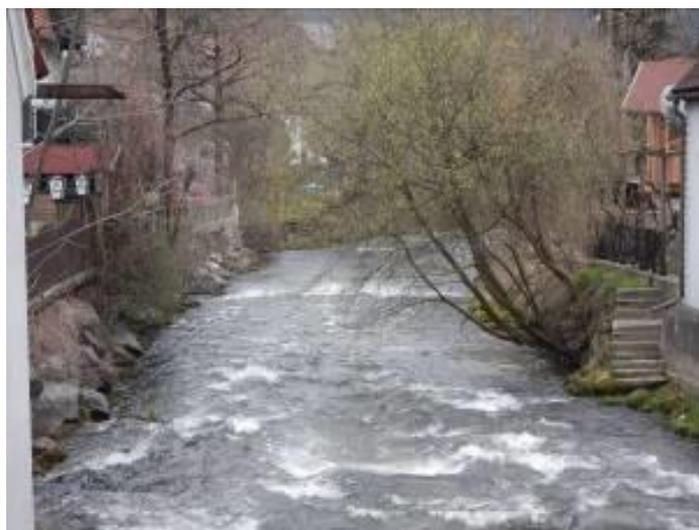
Abbildung 33: Gesicherter Abschnitt flussauf der Mündung

Zwischen den anthropogen überformten Abschnitten befinden sich jedoch immer wieder naturnahe Sequenzen des Gewässers. So lässt sich für den gesamten Wasserkörper eine mehr oder weniger naturnahe Ausprägung feststellen. Defizite sind jedoch v.a. allem in der Ufer- und Sohldynamik sowie in der Laufentwicklung festzuhalten. Die Sohldynamik wurde über 14 % der Länge als naturfern eingestuft. Auch die Laufentwicklung weist über 5 % des Wasserkörpers einen naturfernen Charakter auf. Der relativ hohe Verbauungsgrad hinsichtlich der Uferdynamik ist auf die Regulierungen der Siedlungsgebiete zurückzuführen, wenngleich lediglich für der Abschnitt von fkm 19,5 – 20,1 ein Verbau konsensmäßig erfasst ist (Ingenieurbüro Neukirchen ZT-GmbH, 2012).

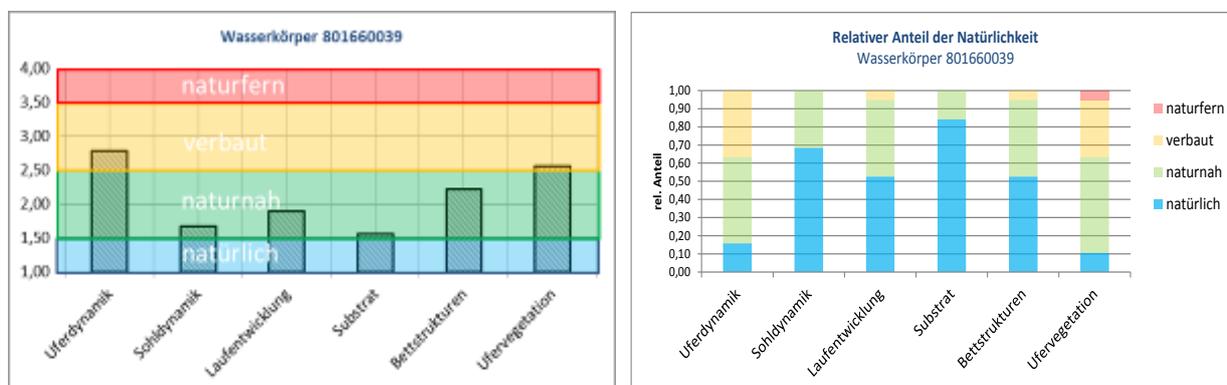
Abbildung 34: Morphologische Beurteilung des Wk 801660039

Dieser Wasserkörper erstreckt sich von Flusskilometer 21,88 bis 31,58. Obwohl der Verbauungsgrad der Ufer gleich einzustufen ist wie im unteren Wasserkörper 801660040, ist der Anteil an natürlichen Ufern deutlich geringer. Dennoch weist das Gewässer hinsichtlich der Laufentwicklung und der morphologischen Ausprägung eine größere Naturnähe auf. Dies ist mitunter darauf zurückzuführen, dass im vorliegenden Abschnitt keine Wehranlagen mit Stauhaltungen bestehen.

Der Abschnitt ist durch ein hohes Maß an Naturnähe charakterisiert. Defizite bilden sich v.a. in der über weite Bereiche kargen Ufervegetation ab.

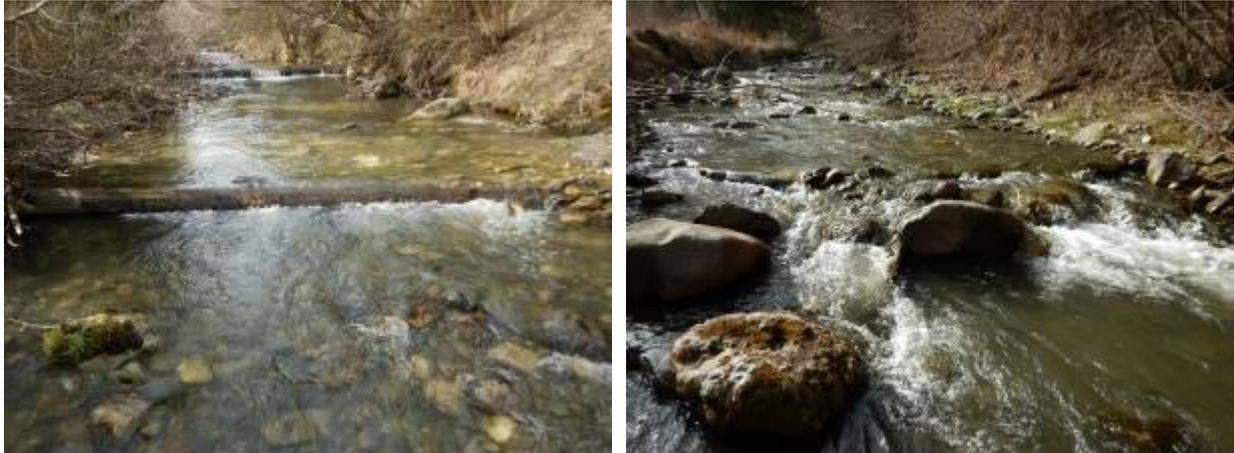
Abbildung 37: li: Anthropogen überformter Bereich, re: natürlicher Abschnitt

Der verbaute Bereich bildet sich v.a. durch massive Ufer- und Sohlsicherungsmaßnahmen ab. In diesem Abschnitt befinden sich auch einige unpassierbare Sohlgurte.

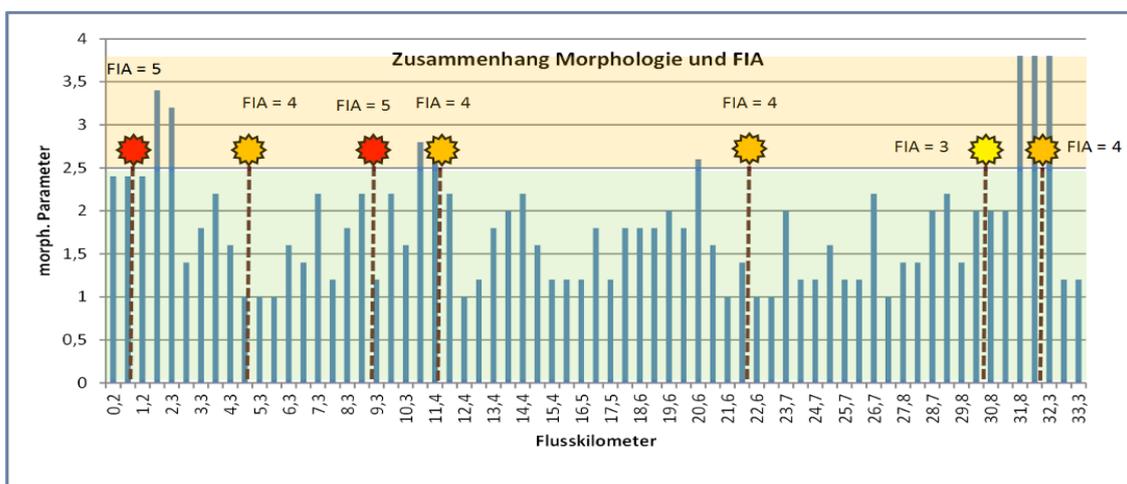
Abbildung 41: Verschneidung des FIA mit morphologischen Defiziten im Bearbeitungsgebiet

Die Auswirkungen von morphologischen Einschnitten in den Gewässerlauf wurden bereits in Kapitel 2.5 dargelegt. Um die anthropogene Überformung der Morphologie besser mit dem FIA gegenüberstellen zu können, wurde ein morphologischer Parameter ermittelt. Dieser Parameter bildet als Mittelwert der erhobenen hydromorphologischen Belastungen (Bewertungsschema 1 = natürlich bis 4 = verbaut) Uferdynamik, Sohldynamik, Laufentwicklung und Bettstruktur die Auswirkungen durch Regulierungsmaßnahmen quantitativ ab.

Auffallend ist, dass auch in Abschnitten mit naturnahen bis natürlichen Strukturen ähnliche fischökologische Defizite auftreten wie in morphologisch degradierten Streckenabschnitten. So wurden auch in diesen +/- intakten Abschnitten deutlich zu geringe Biomassen im Fischbestand festgestellt.

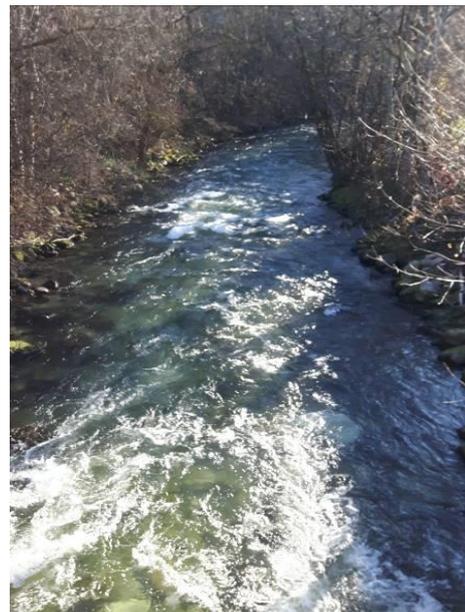
Abbildung 42: Fluslauf der Mündung – Abschnitt mit hohem Gefälle

Besonders auffällig ist die schlechte fischökologische Bewertung der untersten, an die Mur angebundenen Befischungsstelle. Bei der Auswertung war sowohl das KO-Kriterium der Biomasse, als auch jenes des Fischregionsindex aktiv. Die Befischungsstelle ist mit einer morphologischen Bewertung von 2,4 korrespondiert. Die dennoch vergleichsweise gute Bewertung der Morphologie ist insofern zu relativieren, als es sich hier um einen Abschnitt mit äußerst steilem Gefälle handelt. Die Recherchen im historischen Kartenmaterial lassen ein naturgemäß hohes Gefälle vermuten, wodurch keine, damit in Verbindung stehenden, morphologischen Defizite herausgearbeitet werden können. Allerdings führt das hohe Gefälle zu einer markanten Rhithralisierung, welche v.a. in Kombination mit den uferstrukturellen Defiziten (Blocksteinwurf) zu einer Lebensraumverzerrung in diesem Abschnitt führt. Für die Aufwanderung, des maßgebenden Artenspektrums in die Liesing scheint der, in dieser Ausformung, räumlich begrenzte Abschnitt, jedenfalls geeignet.

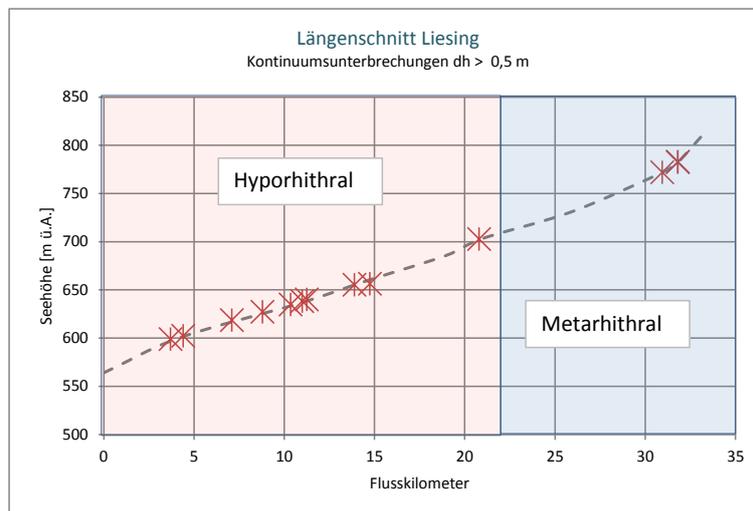
Abbildung 43: Längenschnitt mit Kontinuumsunterbrechungen > 0,5 m

In der nachfolgenden Darstellung sind alle, als massiv einzustufenden, unpassierbaren Querbauten (> 0,5 m), im Längenschnitt illustriert.

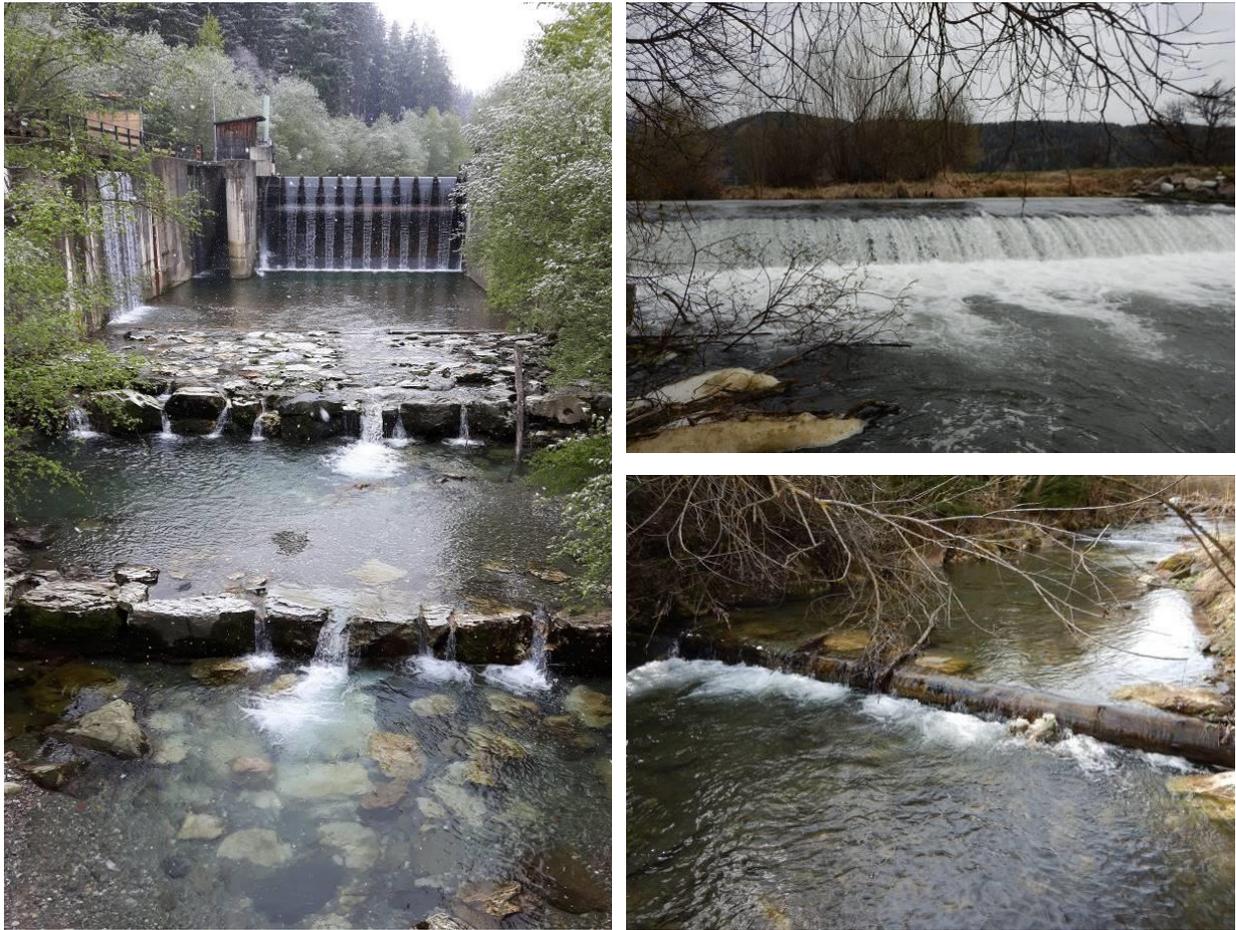
*Abbildung 44: Beispiele für unpassierbare Querbauten im Einzugsgebiet
li: KW Liesing bei Leims, re oben: Querbauwerk im HR, re unten Querbauwerk im MR*

Im Betrachtungsgebiet befinden sich jedoch 43, hinsichtlich der Passierbarkeit, kritisch einzustufende Querbauten, welche v.a. für Jungfische und schwimmschwache (Koppe) eine Barriere darstellen

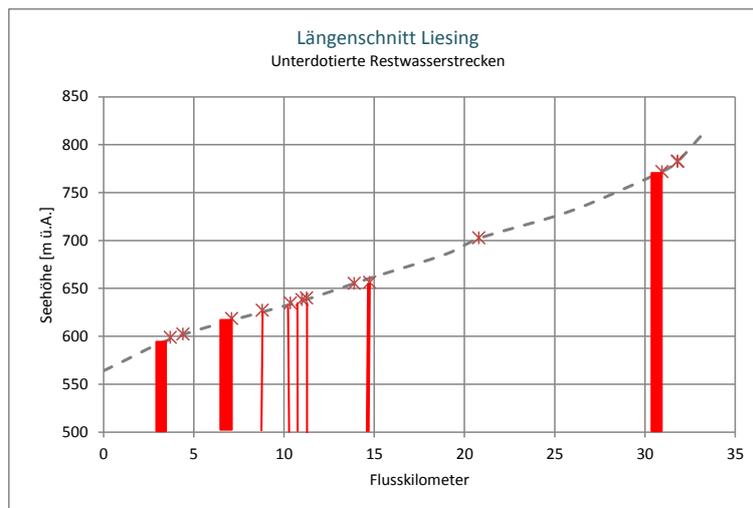
Abbildung 45: Längenschnitt mit unterdotierten Restwasserstrecken

Im projektrelevanten Abschnitt der Liesing befinden sich mehrere unterdotierte Ausleitungsstrecken. Allerdings ist hierbei anzuführen, dass von 8 unterdotierten Strecken 5 eine Streckenlänge von weniger als 250 m aufweisen und die 3 Übrigen eine Länge zwischen 700 m und 1,1 km verzeichnen.

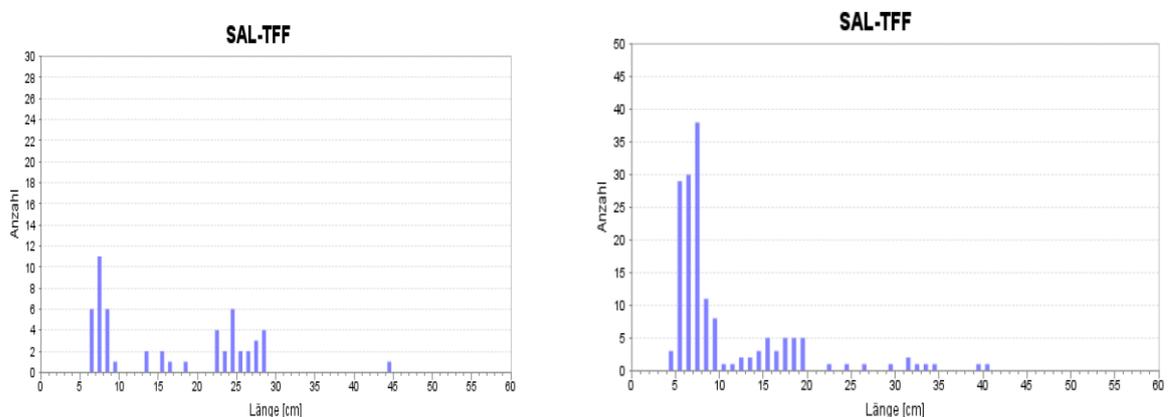
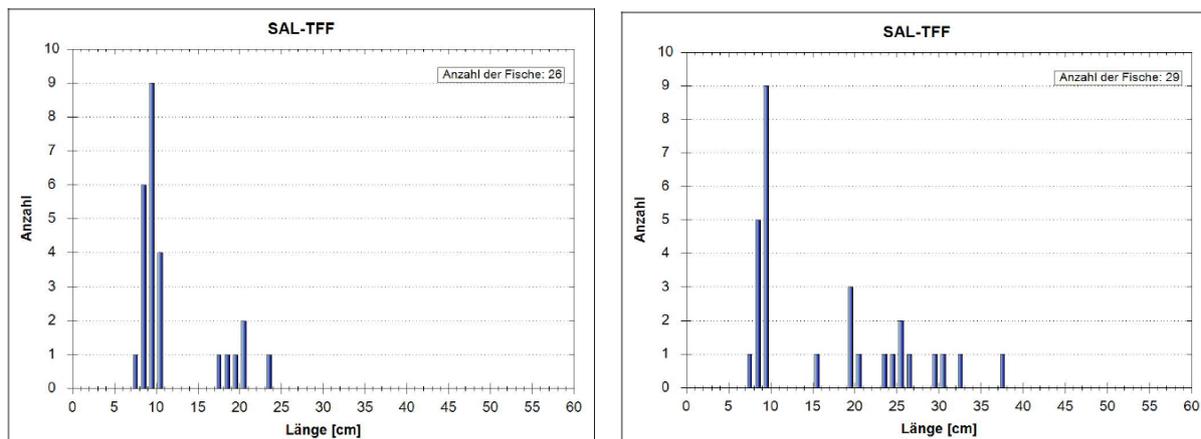
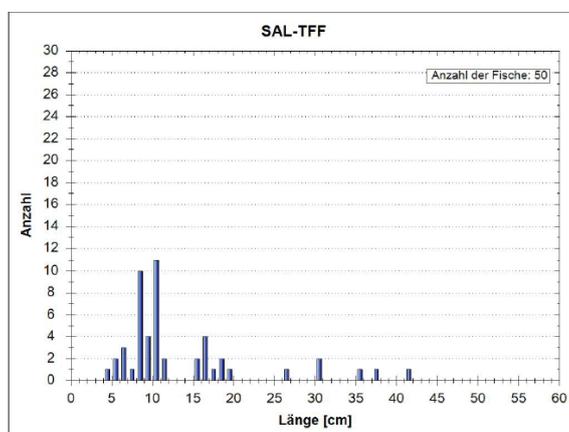
Es liegen keine genauen Informationen über den Fraßdruck durch Prädatoren wie Graureiher oder Fischotter vor. Jedoch wird ein zahlreiches Vorhandensein von Fischottern seitens der Fischerei beklagt. Für die Liesing ist eine, zumindest abschnittsweise, intensive Fischereiwirtschaft mit Besatz von fangfertigen Forellen bekannt. Nachfolgend sind die Längenfrequenzen der Bachforelle in den einzelnen Befischungen illustriert.

Oben links ist der Populationsaufbau der Bachforelle flussauf von Dörfel dargestellt. In der Abbildung oben rechts ist der Altersaufbau der Bachforelle in Pfaffendorf (GZÜV-Befischung 2014) illustriert. Trotz des erfolgten Besatzes fangfähiger Individuen im selben Jahr sind adulte Individuen unterrepräsentiert. Ebenso zeigen die Befischungen in Traboch (Mitte links), Mötschendorf (Mitte rechts), und Mautern (unten) Defizite in der adulten Phase. Diese Mängel in Altersaufbau und Biomasse lassen den Rückschluss auf fischereiliche Entnahme und Fraßdruck durch Prädatoren zu. Vor allem der Besatz mit fangfähigen Zuchtfischen bildet für Prädatoren wie den Fischotter eine leichte Beute.

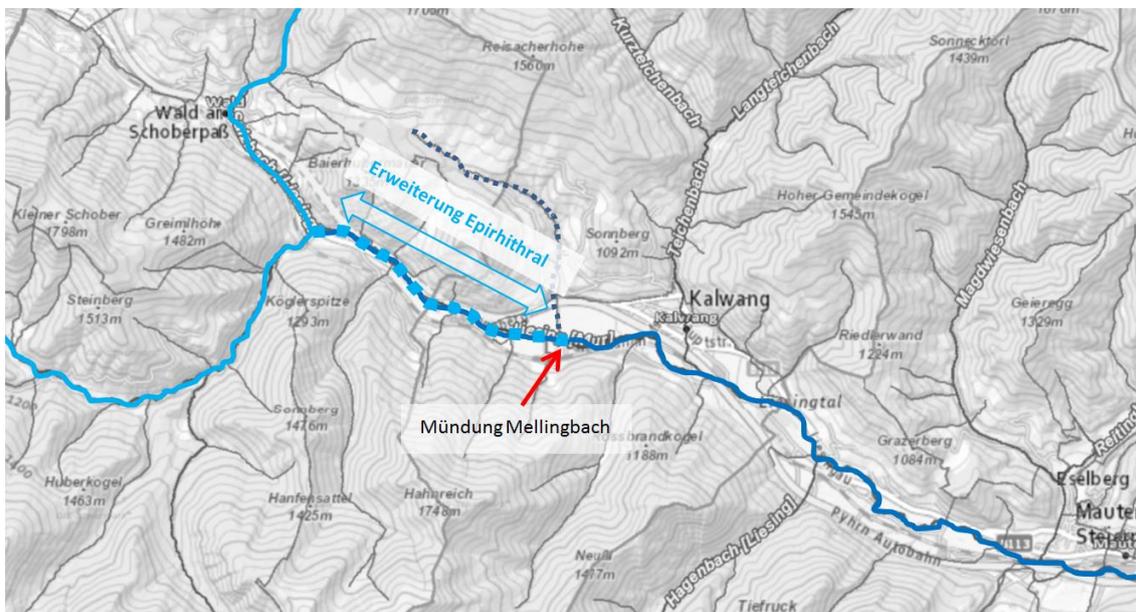
Abbildung 49: Erweiterung Epirhithral

Aufgrund der morphologischen und topografischen Prägung des Einzugsgebietes macht es aus Sicht der Verfasser Sinn, die Region des Epirhithrals bis zur Einmündung des Mellingbaches zu erweitern. Dies nicht zuletzt aus dem Aspekt, dass sich das Gefälle ab dem Mündungsbereich auf über 1,5 % erhöht und das Gewässer somit, aufgrund der Breite sowie des Längsgefälles der oberen Forellenregion zuzuordnen ist (HUET 1949).

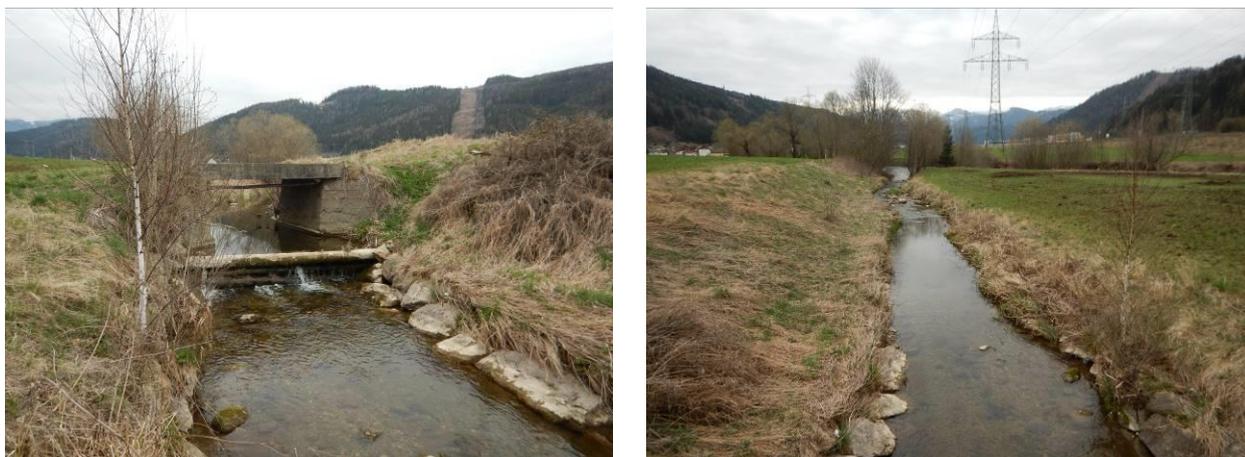
Abbildung 50: Veitscherbach li: Querbauwerk bei fkm 0,1, re: Veitscherbach im Mündungsbereich

Der Veitschbach mündet bei fkm 4,25 in die Liesing und wurde dem Metarhithral zugewiesen. Bereits flussauf der Mündung in die Liesing befindet sich ein unpassierbares Querbauwerk. Wengleich das Gewässer morphologischen Beeinträchtigungen unterliegt, vermag es v.a. für Jungfische wertvolle Habitate zu liefern. Dies v.a. aufgrund der eher strömungsberuhigten Fließverhältnisse, welche speziell im Unterlauf vorzufinden sind.

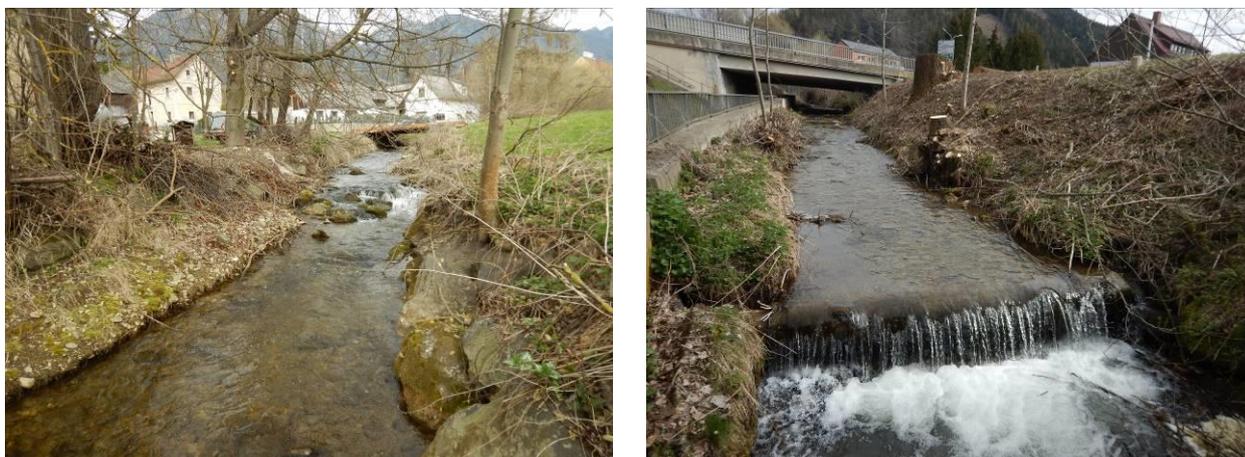
Abbildung 51: Seizerbach li: Rampe bei fkm 0,02, re: Absturz bei fkm 0,1

Der Seizerbach mündet bei fkm 10,85 in die Liesing und wurde dem Epirhithral zugewiesen. Der Mündungsbereich ist an die Liesing angebunden. Flussauf der Mündung befindet sich eine bei höherer Wasserführung passierbare Rampe, welche mit geringem Aufwand auch für die Koppe ganzjährig passierbar auszugestalten ist. Bachauf der Eisenbahnbrücke beginnt die Fragmentierung des Gewässers durch unpassierbare Abstürze.

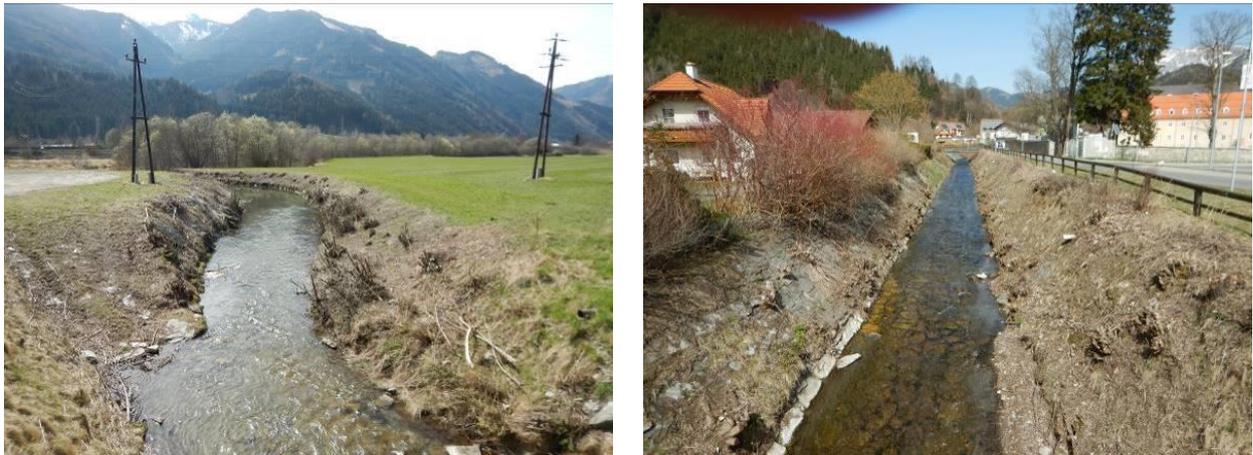
Abbildung 52: Marktbach flussauf der Stauwurzel und darauf folgender Übergang in das Regulierungsprofil

Durch die starken anthropogenen Einschnitte durch Stau und Regulierung besteht für diesen Zubringer kein Sanierungspotential.

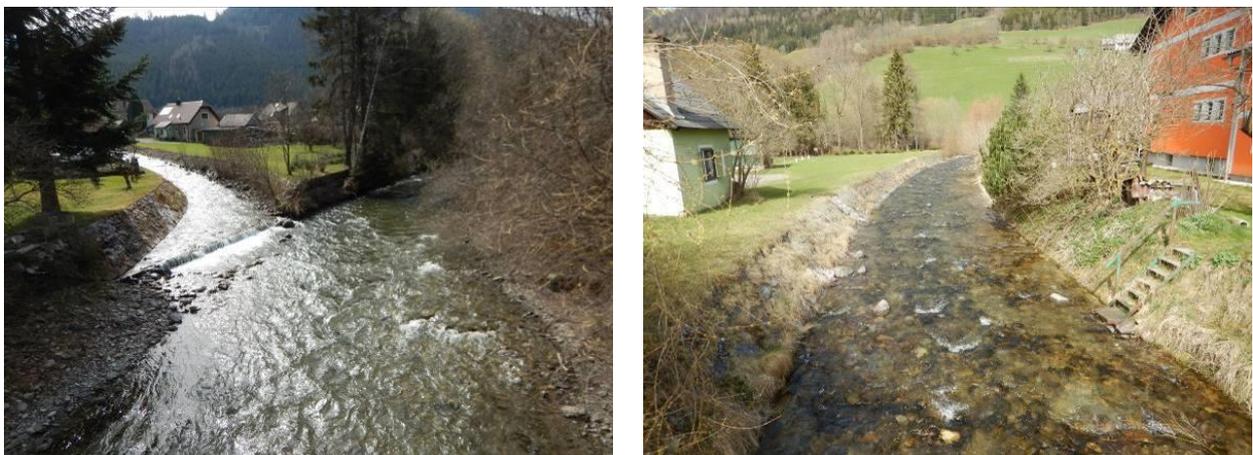
Abbildung 53: Hagenmündung (li) und Verbauungscharakter (re)

Der Hagenbach mündet bei fkm 24,8 in die Liesing. Der Mündungsbereich ist durch ein Absturzbauwerk gekennzeichnet. Eine Anbindung des stark regulierten Zubringers erscheint aus ökologischer Sicht zwecklos.

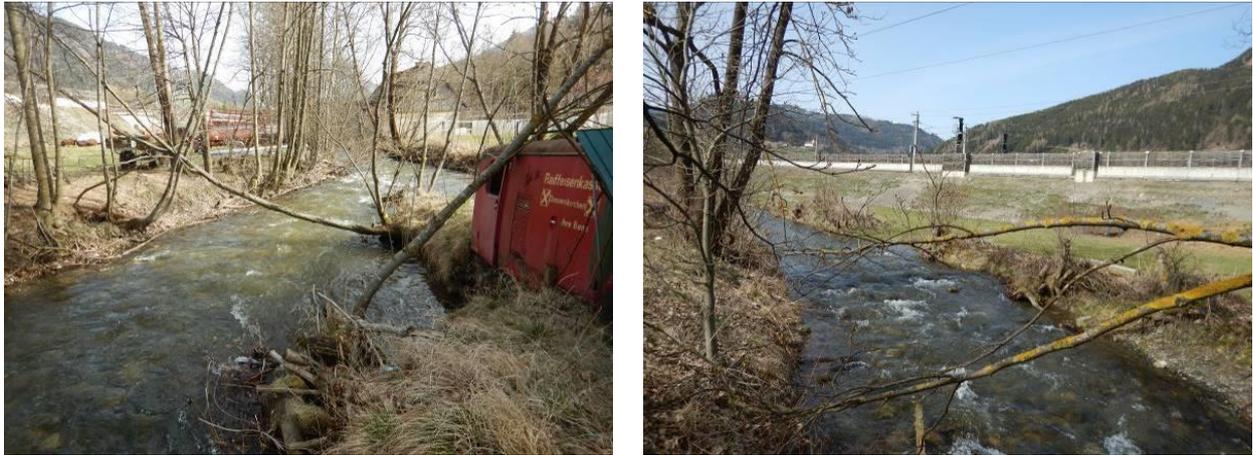
Abbildung 54: Hagenmündung (li) und Verbauungscharakter (re)

Der Teichenbach mündet ca. bei fkm 27 in die Liesing. Der Mündungsbereich ist an die Vorflut angebunden. Im Anschluss an die Mündung weist der Teichenbach eine regulierte Strecke auf, welche jedoch als morphologisch weitgehend intakt anzusehen ist.
