Hochwasser Schutz

Hochwasser am 6./7. Dezember 2002

Saggau
Oberhaag/Ortsteil Wuggau

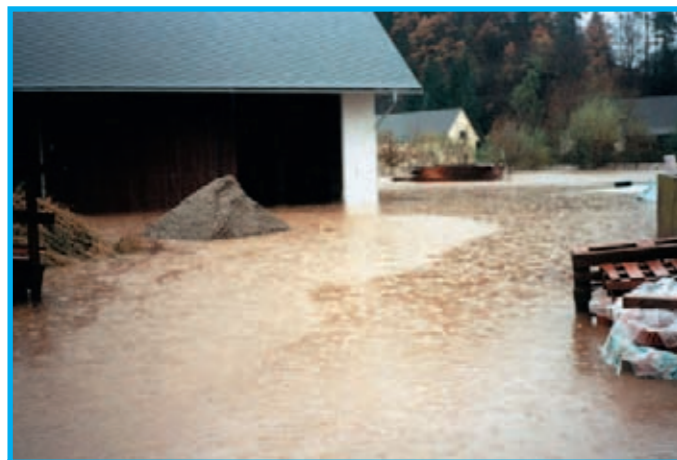
Hochwasser am 1. November 1990.

Die Saggau trat dabei etwa einen Kilometer flussaufwärts des Ortsteils ab einem HQ₅ großflächig rechtsufrig aus und überflutete auf einer Breite von etwa 400 Metern den Talboden.

Beim Hochwasserereignis am 1. November 1990 mit einer Abflussspitze von 130 m³/s (ca. HQ₁₀) ist

es zu großen Schäden an Objekten gekommen. Bei der Saggaubrücke war der freie Durchfluss gerade noch gegeben.

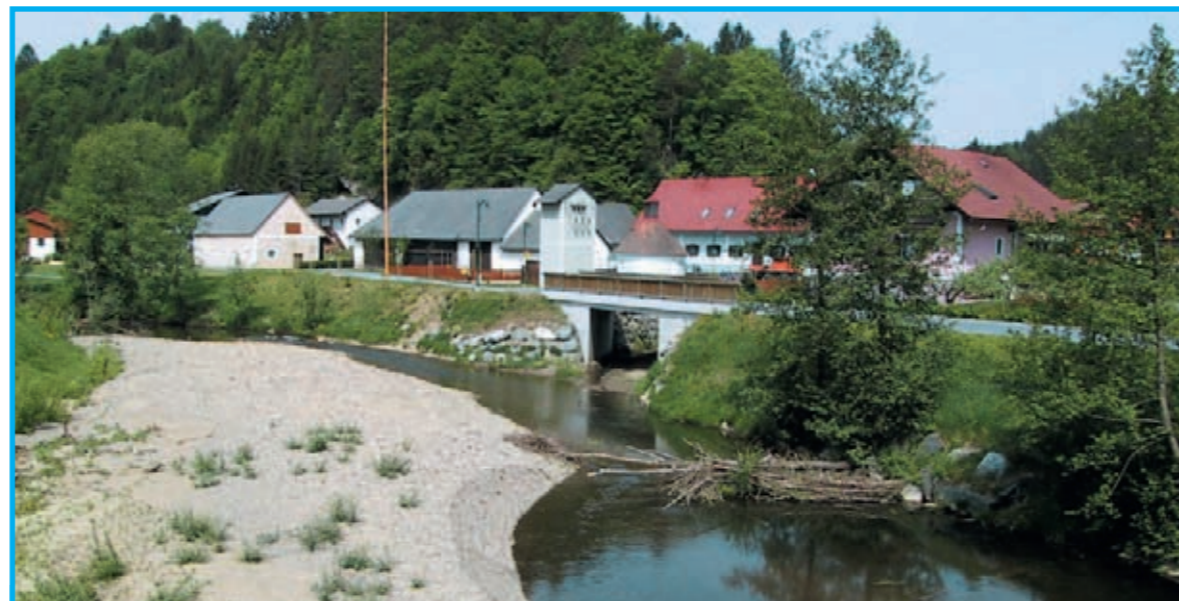
Das Bild zeigt die Situation flussaufwärts der Saggaubrücke. Die Objekte und der neu gestaltete Dorfplatz werden durch die in den Hochwasserschutzdamm integrierte Straße geschützt. Der hydraulisch optimierte Wuggaugrabenbach fließt jetzt sohlgleich durch die neu errichtete Brücke in die Saggau. Zur Strukturverbesserung wurde u. a. in der Saggau eine Baumbühne (rechts im Bild) errichtet, die gemeinsam mit Schwemmholz und der neu entstandenen Schotterbank von der Tierwelt gerne als neuer Lebensraum angenommen wird.

errichtet, in den die dortige Straße teilweise integriert wurde. Bachaufwärts verhindert ein 60 Meter langer Querdamm das Hinterstömen.

Im Mündungsbereich des Wuggaugrabenbachs wurden die beiden Rohrdurchlässe durch eine Brücke mit einer Lichten Weite von vier Metern ersetzt, und die Einmündung hydraulisch optimiert. Auf Grund des Rückstaus der Saggau in den Wuggaugrabenbach mussten die Höhen der Uferborde des Bachs auf

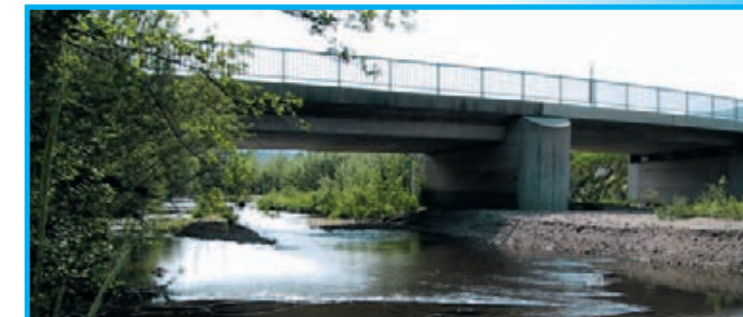
Die durch ein zusätzliches Brückenfeld von 12,5 Metern aufgeweitete Saggaubrücke.

Die Saggaubrücke wurde durch ein zusätzliches Brückenfeld mit einer Lichten Weite von 12,5 Meter verlängert, sodass ein um rund 50% vergrößertes Abflussprofil entstand. Das rechtsufrige Widerlager wurde zu einem Mittelpfeiler umgebaut.

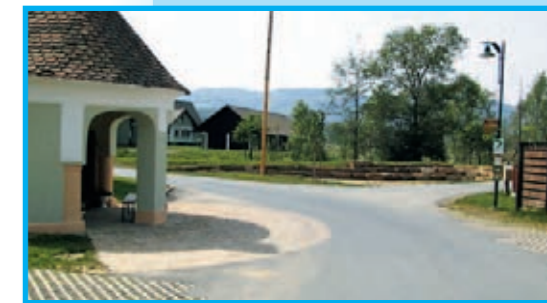
Der neue gestaltete – jetzt geschützte – Dorfplatz.

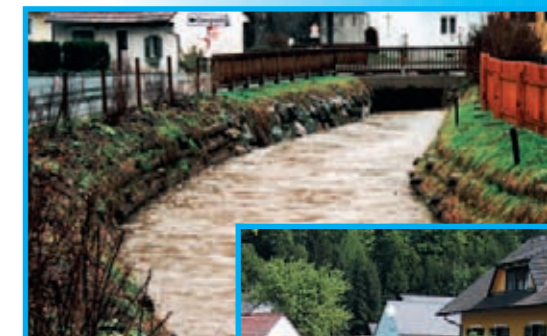
Die von der Saggau aufgespiegelten Wassermengen im Wuggaugrabenbach beim Hochwasser am 6./7. Dezember 2002 und bei Niederwasser.

jene der Saggau abgestimmt werden. Da diese Maßnahme bis zu einem Meter über dem Bestand lag, wurden wegen der beengten Platzverhältnisse die Böschungen in einer steilen Stein-Trockenmauer ausgeführt, der oberste Bereich als Holz-Kreinerwand, um Raum für Bepflanzungen zu schaffen.
