REVITAL  
INTEGRATIVE  
NATURRAUM  
PLANUNG GmbH

Karten-Nr.: 2.Q

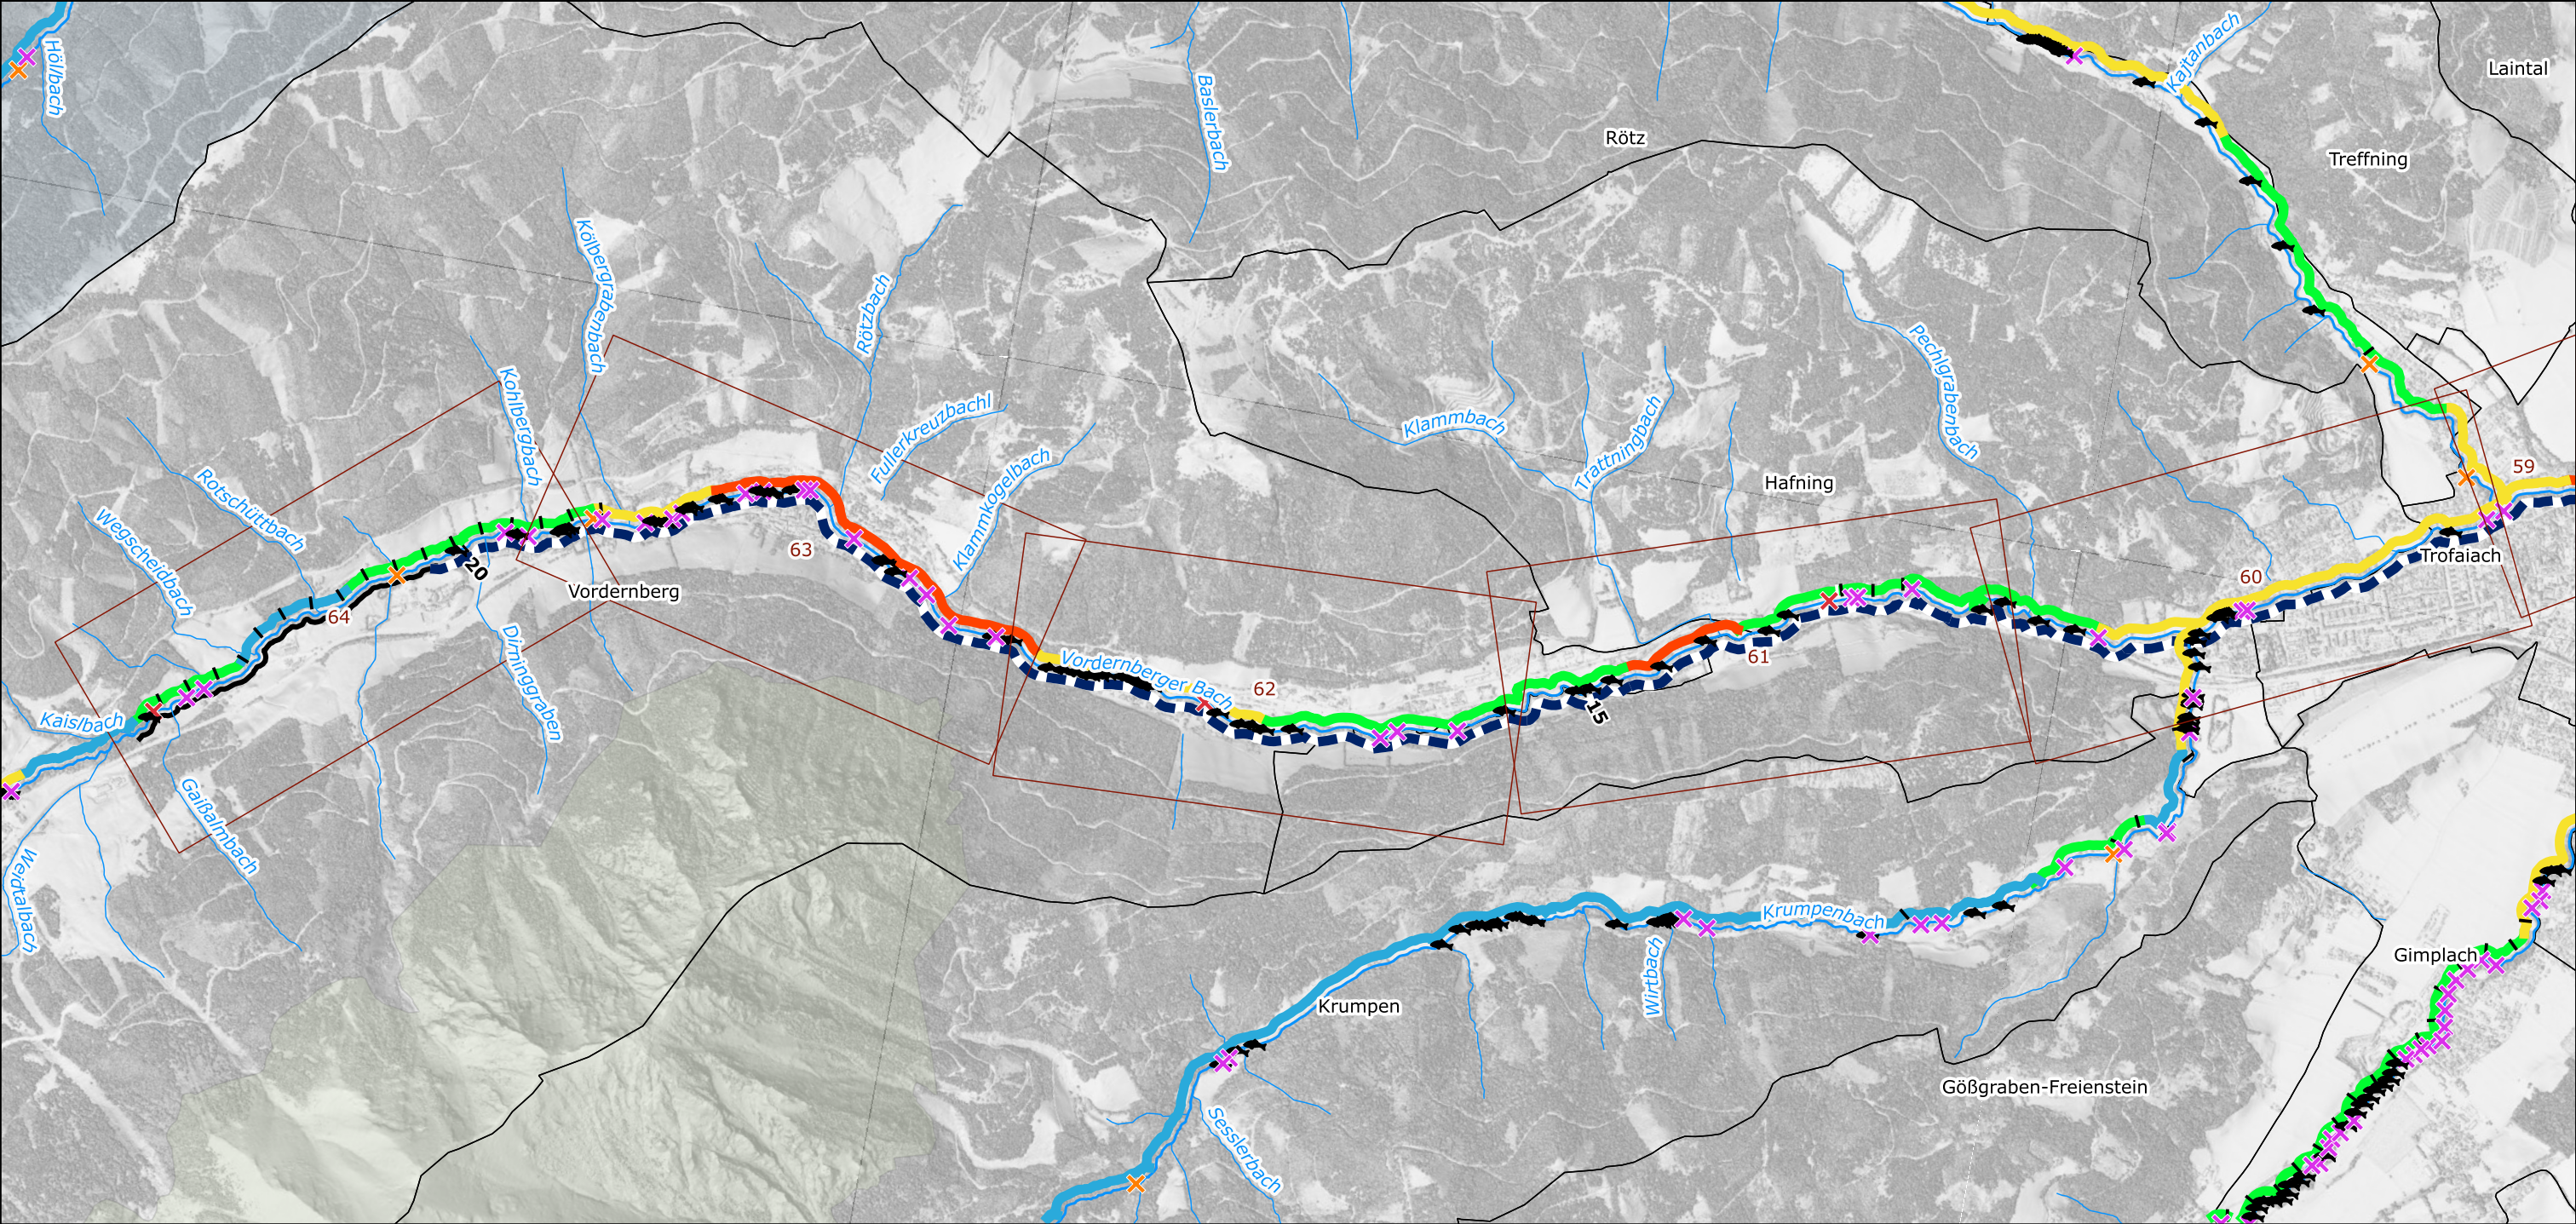
Defizite Hochwasserrisiko

Hydromorphologische Belastungen

Hydrologische Belastungen

Morphologie-Bewertung
