REVITAL  
INTEGRATIVE  
NATURRAUM  
PLANUNG GmbH

Karten-Nr.: 2.U

Version 1.0 | 17.06.2026

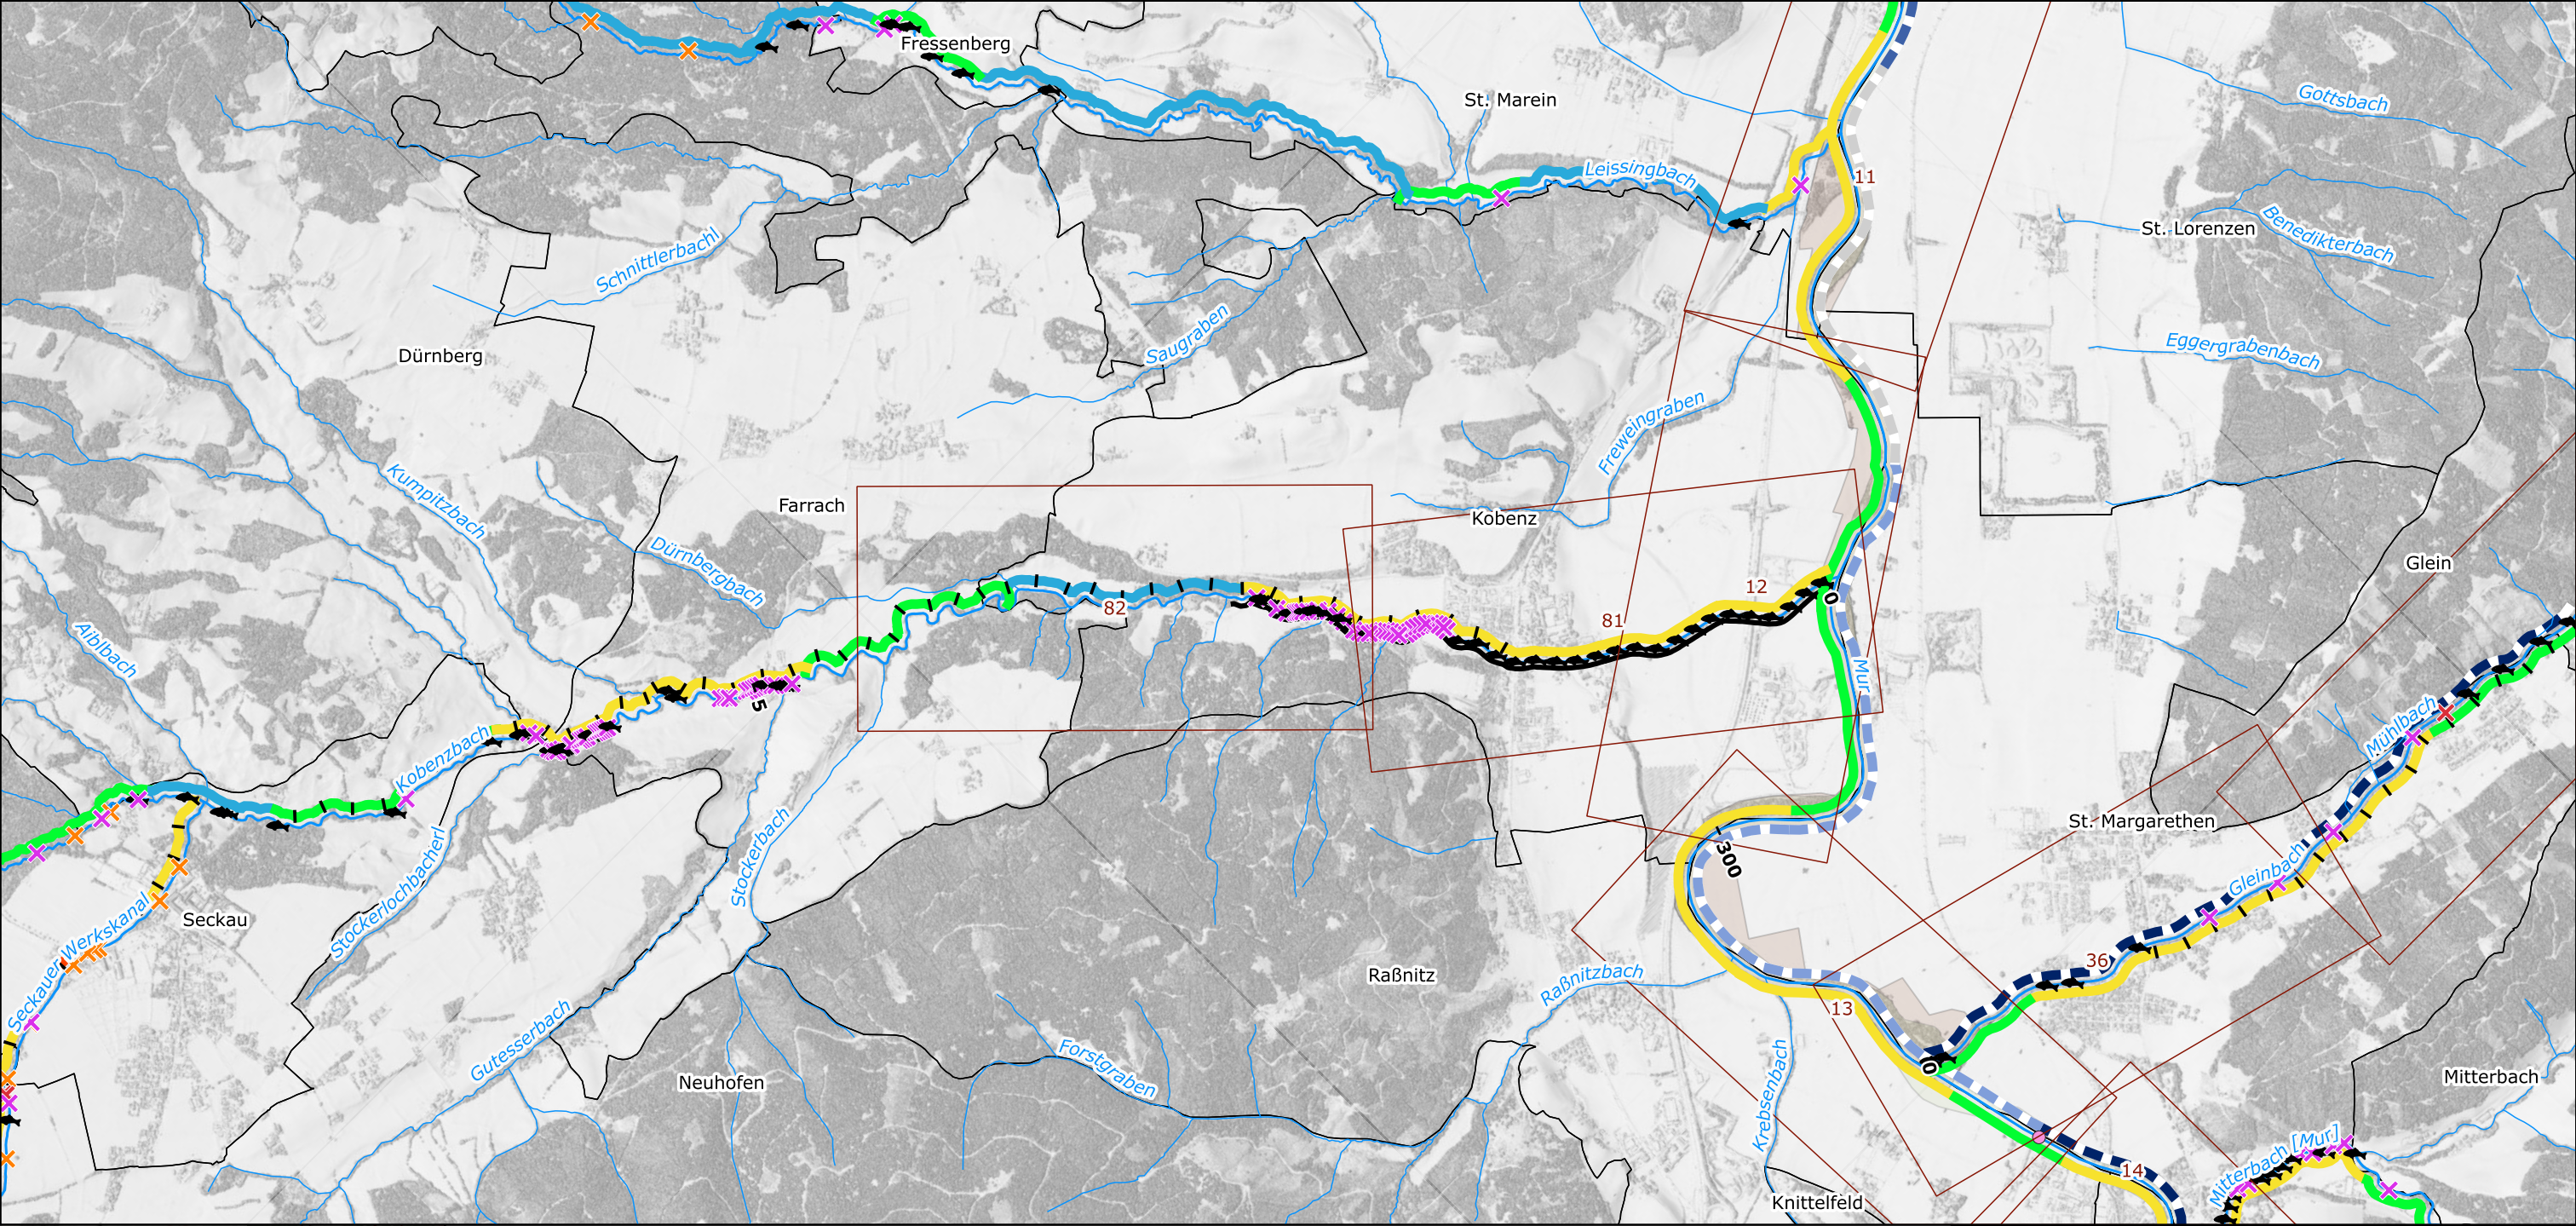
Defizite Hochwasserrisiko

Hydromorphologische Belastungen

Hydrologische Belastungen

Morphologie-Bewertung
