Rantenbach

Gewässerökologische Studie

Bericht
incl.
Planbeilagen
Graz, Nov. 2017

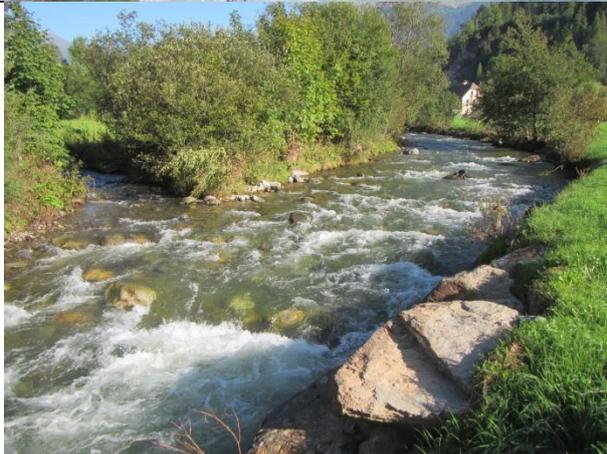
Abb. 8: Mündung Seebach Flkm 13,77 (30.08.2017)

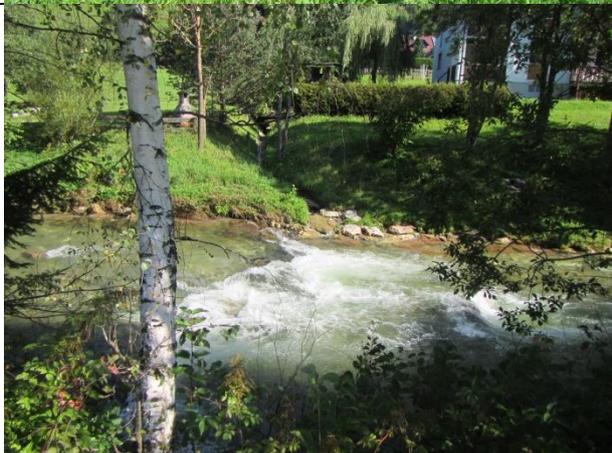
Auch bei den rechtsufrigen Zubringern herrschen unbefriedigende Mündungssituationen vor.

Abb. 13: Mündung linksufrig Flkm 10,71 (30.08.2017)
