Sulm

Ist-Zustand, Defizite, Maßnahmen

Projektgebiet GE-RM Sulm

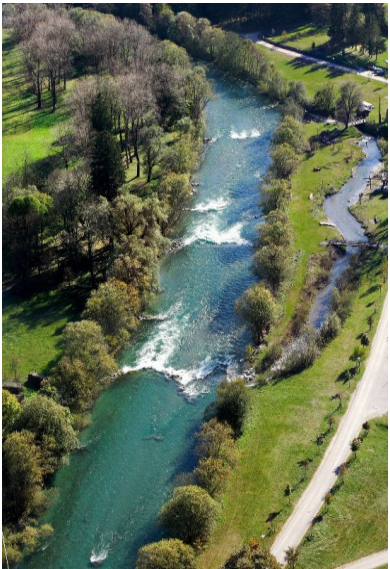
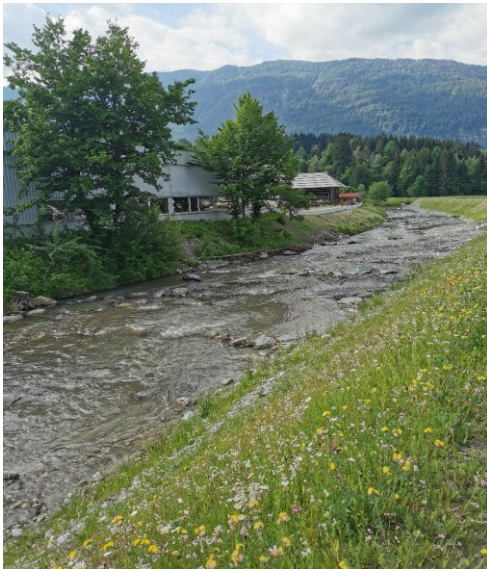
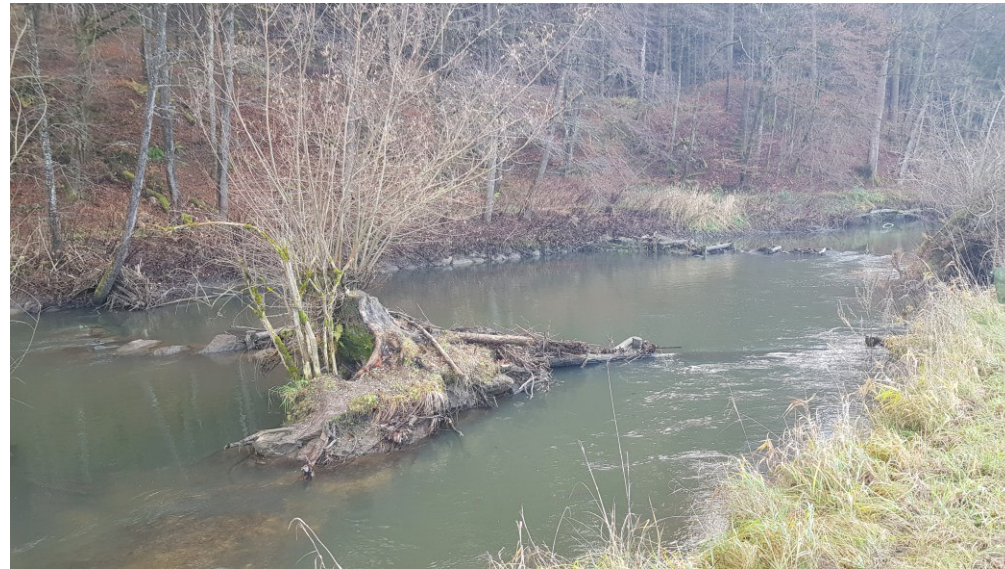
Strukturierung Abflussprofil

- ~ 14 km Strukturierungen im Abflussprofil
 - davon ~ **10 km** Herstellen des zumindest guten ökologische Zustands
- Keine/nur geringe Aufweitung des Fließgewässers möglich
 - Einbau von Strukturen aus Wasserbausteinen und Holz (Gewässertyp)
 - Entwicklung Ufergehölzsaum

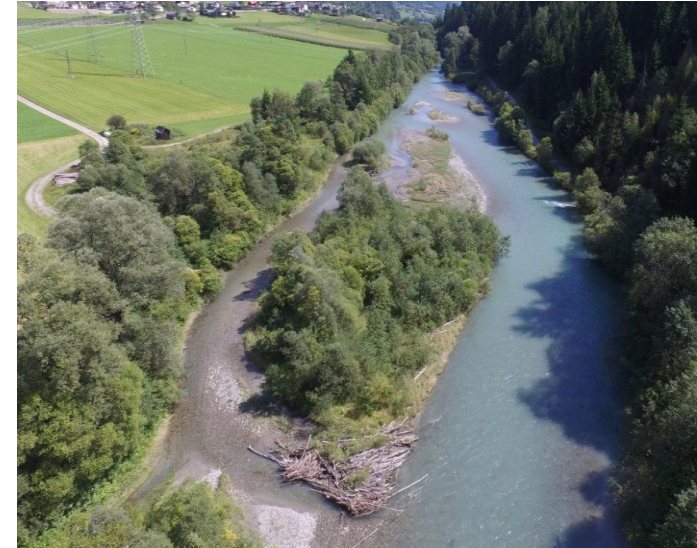
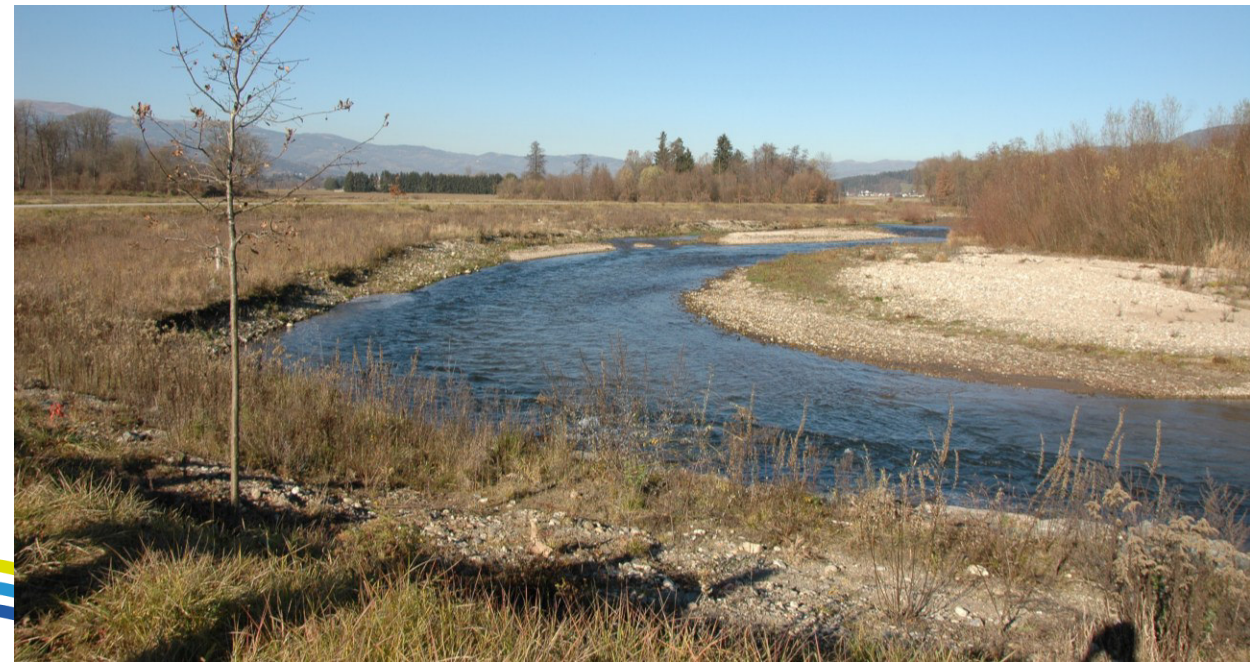
Laufverlängerung, Entwicklung ursprünglicher Flusstyp (Revitalisierung)

- ~ 66 km Herstellen guter ökologischer Zustand
 - ~ 44 km Erhalten guter ökologischer Zustand
- Entnahme der Ufersicherung, Aufweitung
 - Anbindung von Altarmen
 - Vorlandabsenkung
 - Initialgerinne, Eigendynamik...

Flächenbeschaffung innerhalb
Gewässerentwicklungskorridor möglich

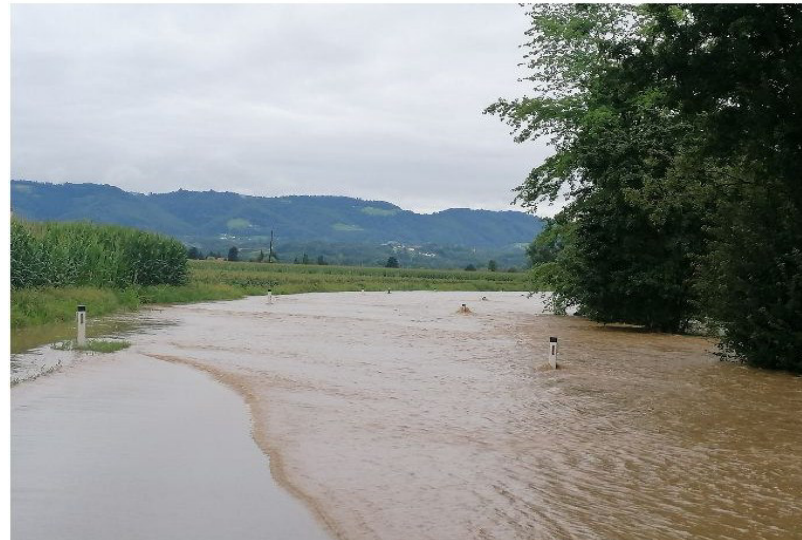
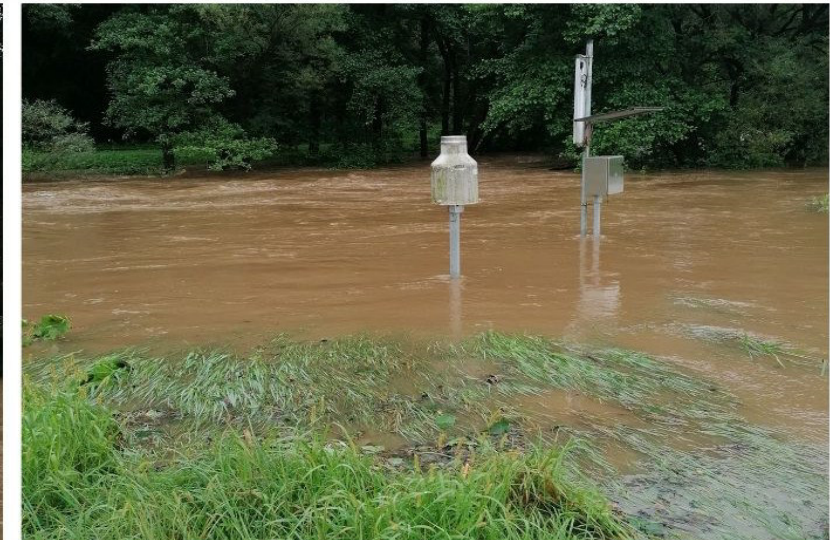
Erhaltung (Aufwertung) von Überflutungsflächen im Freiland

HQ100 Flächen im Projektgebiet ca. 2740 ha

- Erhalt bzw. Optimierung von Freilandflächen, welche als natürliche Hochwasserabfluss- und Rückhalteräume wirken

Hochwasser August 2023, links
Gündsdorf/Saggaubach, rechts Prarath/Sulm,
Fotos: Hydrographie Steiermark

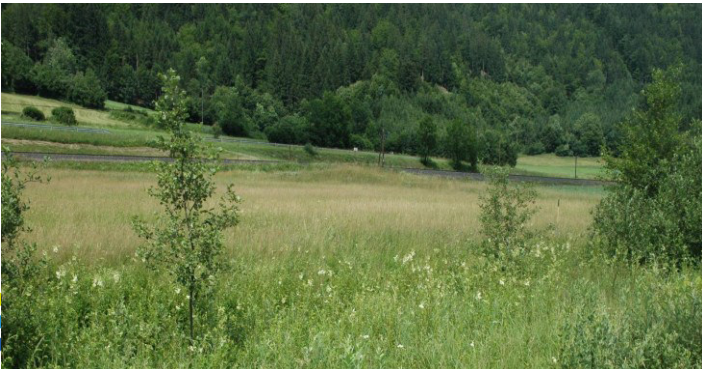
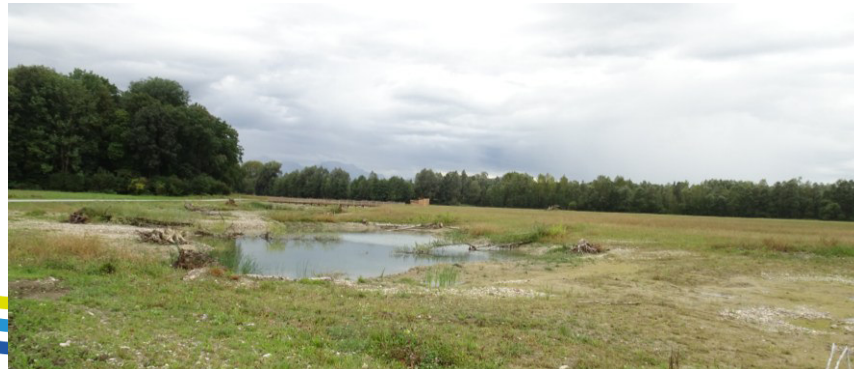
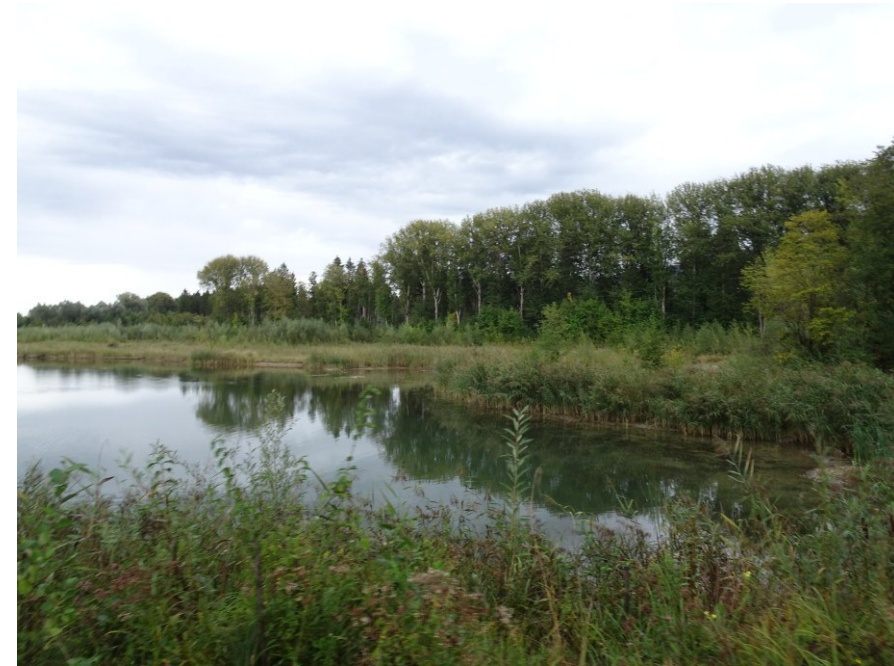
Erhaltung (Aufwertung) von Überflutungsflächen im Freiland - Vernetzung mit Feuchtflächen, Auwald im Umland

- Wiedervernässung von Auwaldflächen
- Reaktivierung Altarme
- Vorlandabsenkung
- Feuchtwiesen, ...

Flächenbeschaffung innerhalb
Gewässerentwicklungskorridor möglich

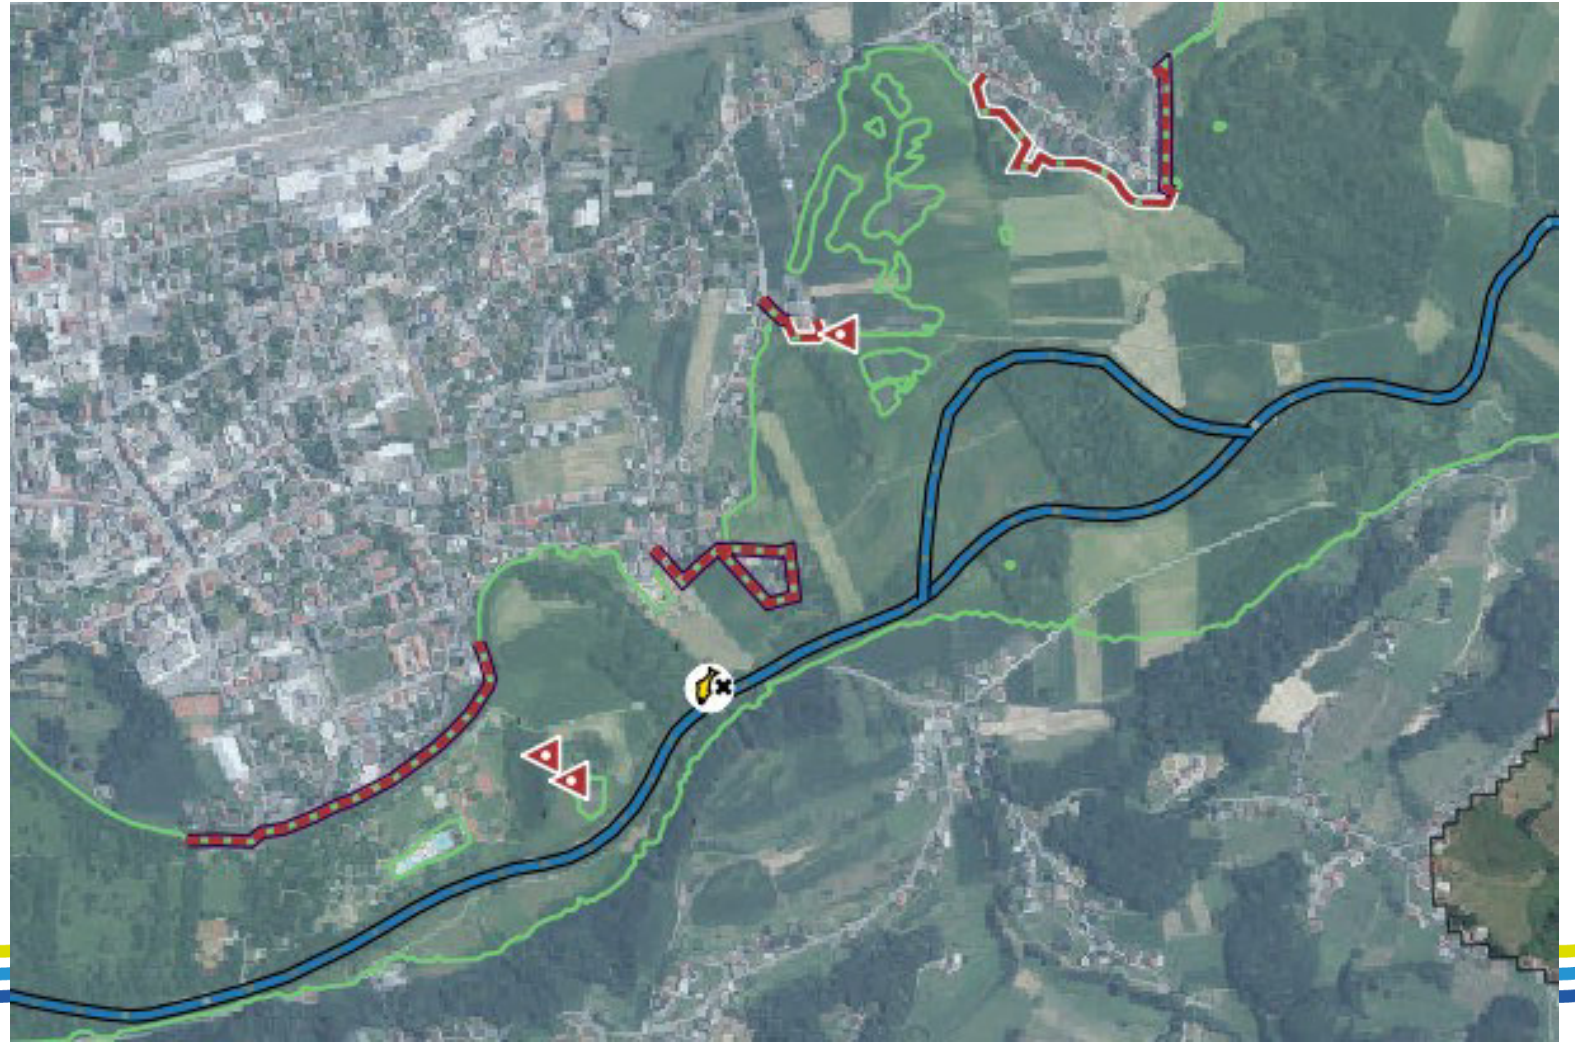
Maßnahmenkonzept Unterlauf Sulm/Leibnitz

- Revitalisierung Sulm, Reaktivierung Mäander
- Umbau Querbauwerk
- Lokale Objektschutzmaßnahmen
- Linearer Hochwasserschutz (Maßnahmenkombination)

- Angepasste Höhe der Schutzmaßnahmen
- Erhaltung/Aufwertung Retentionsflächen
- Naturschutzfachliche Aufwertung
- Klimafittes Flusssystem
- Erholungsraum

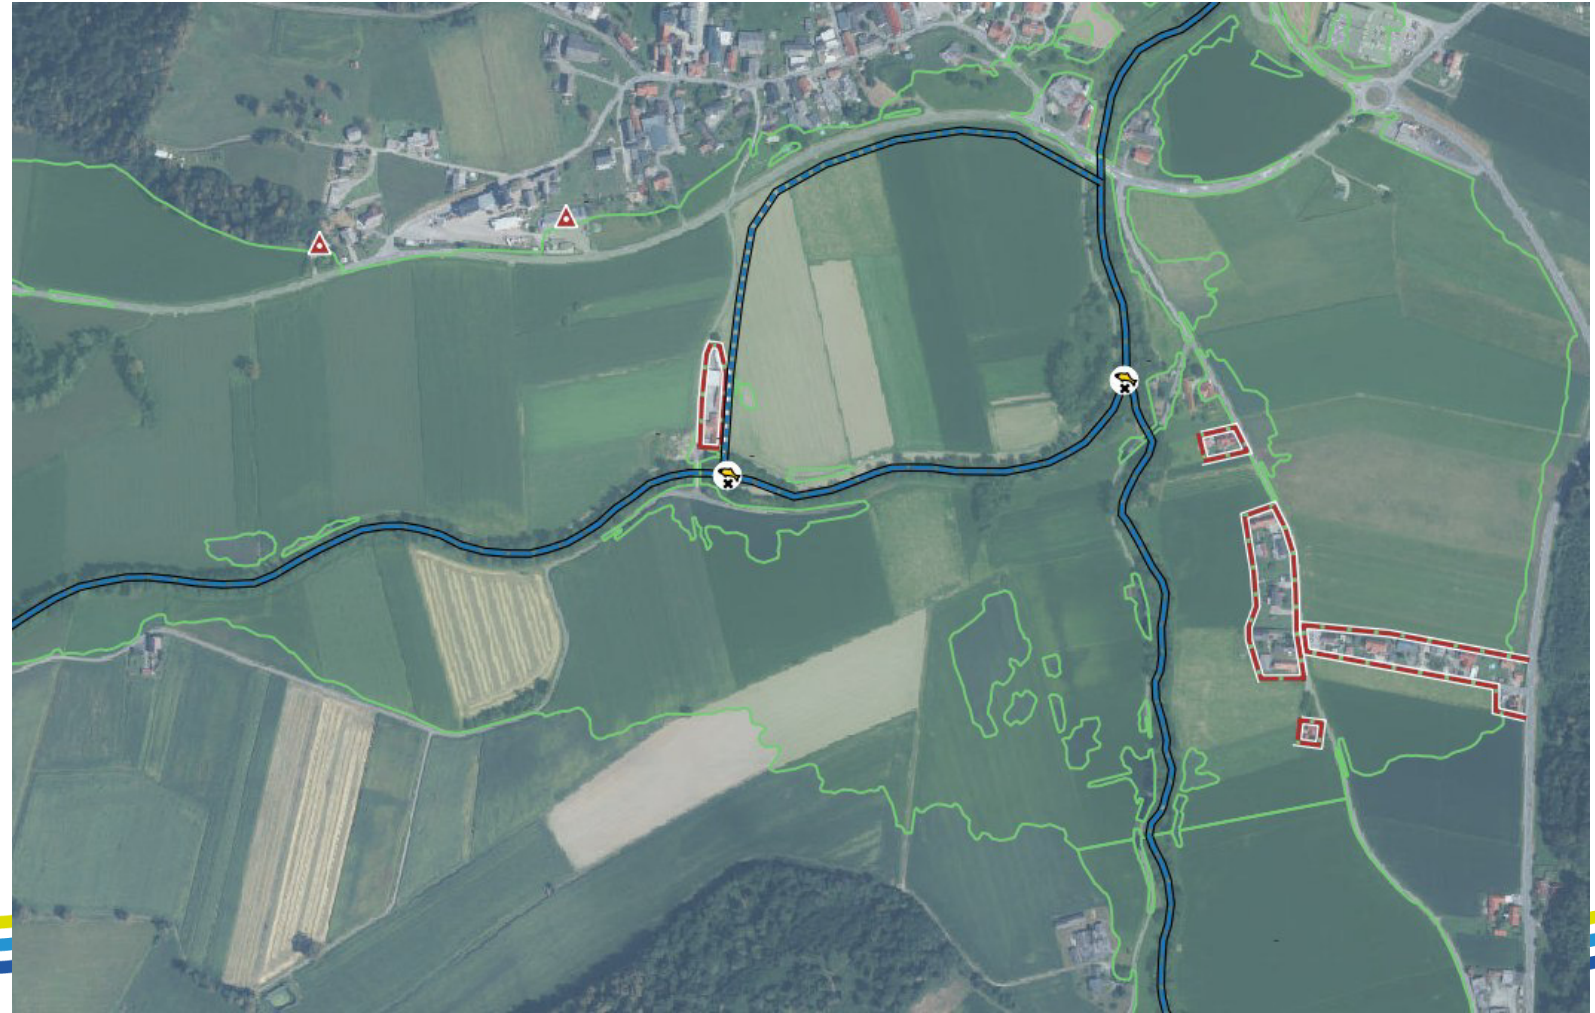
Maßnahmenkonzept Saggaubach bei St. Johann

- Revitalisierung Saggaubach und Pößnitzbach, Reaktivierung Mäander, Nebenarme
- Umbau Querbauwerk
- Lokale Objektschutzmaßnahmen
- Linearer Hochwasserschutz (Maßnahmenkombination)
- Erhaltung Überflutungsflächen

- Angepasste Höhe der Schutzmaßnahmen
- Aufwertung Retentionsflächen
- Naturschutzfachliche Aufwertung im Talraum
- Klimafittes Flusssystem
- Erholungsraum

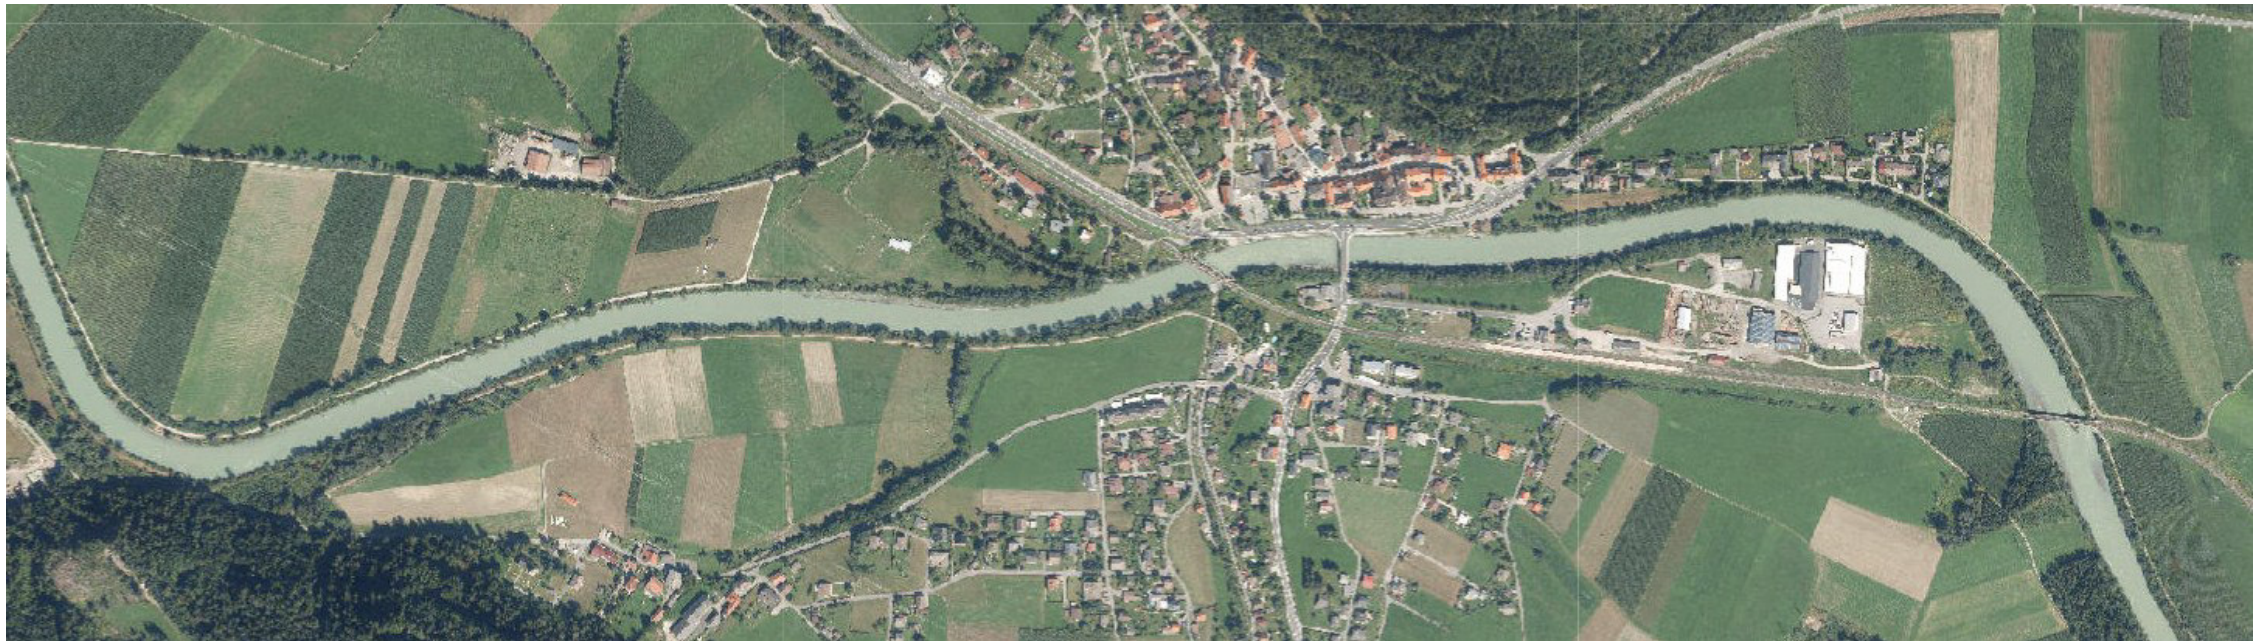
Umsetzungsbeispiel – Oberdrauburg/Ktn Hochwasserschutz und Gewässerentwicklung

- Hochwassergefahr im Ortsbereich (Siedlungsgebiet, Gewerbegebiet, Bahnhof, B100)
- Begradigte, verbaute Drau mit Eintiefungstendenzen
- Nicht fischpassierbarer Zubringer
