**Defizite Hochwasserrisiko**

**Hydromorphologische Belastungen**

Karten-Nr.: 2.L

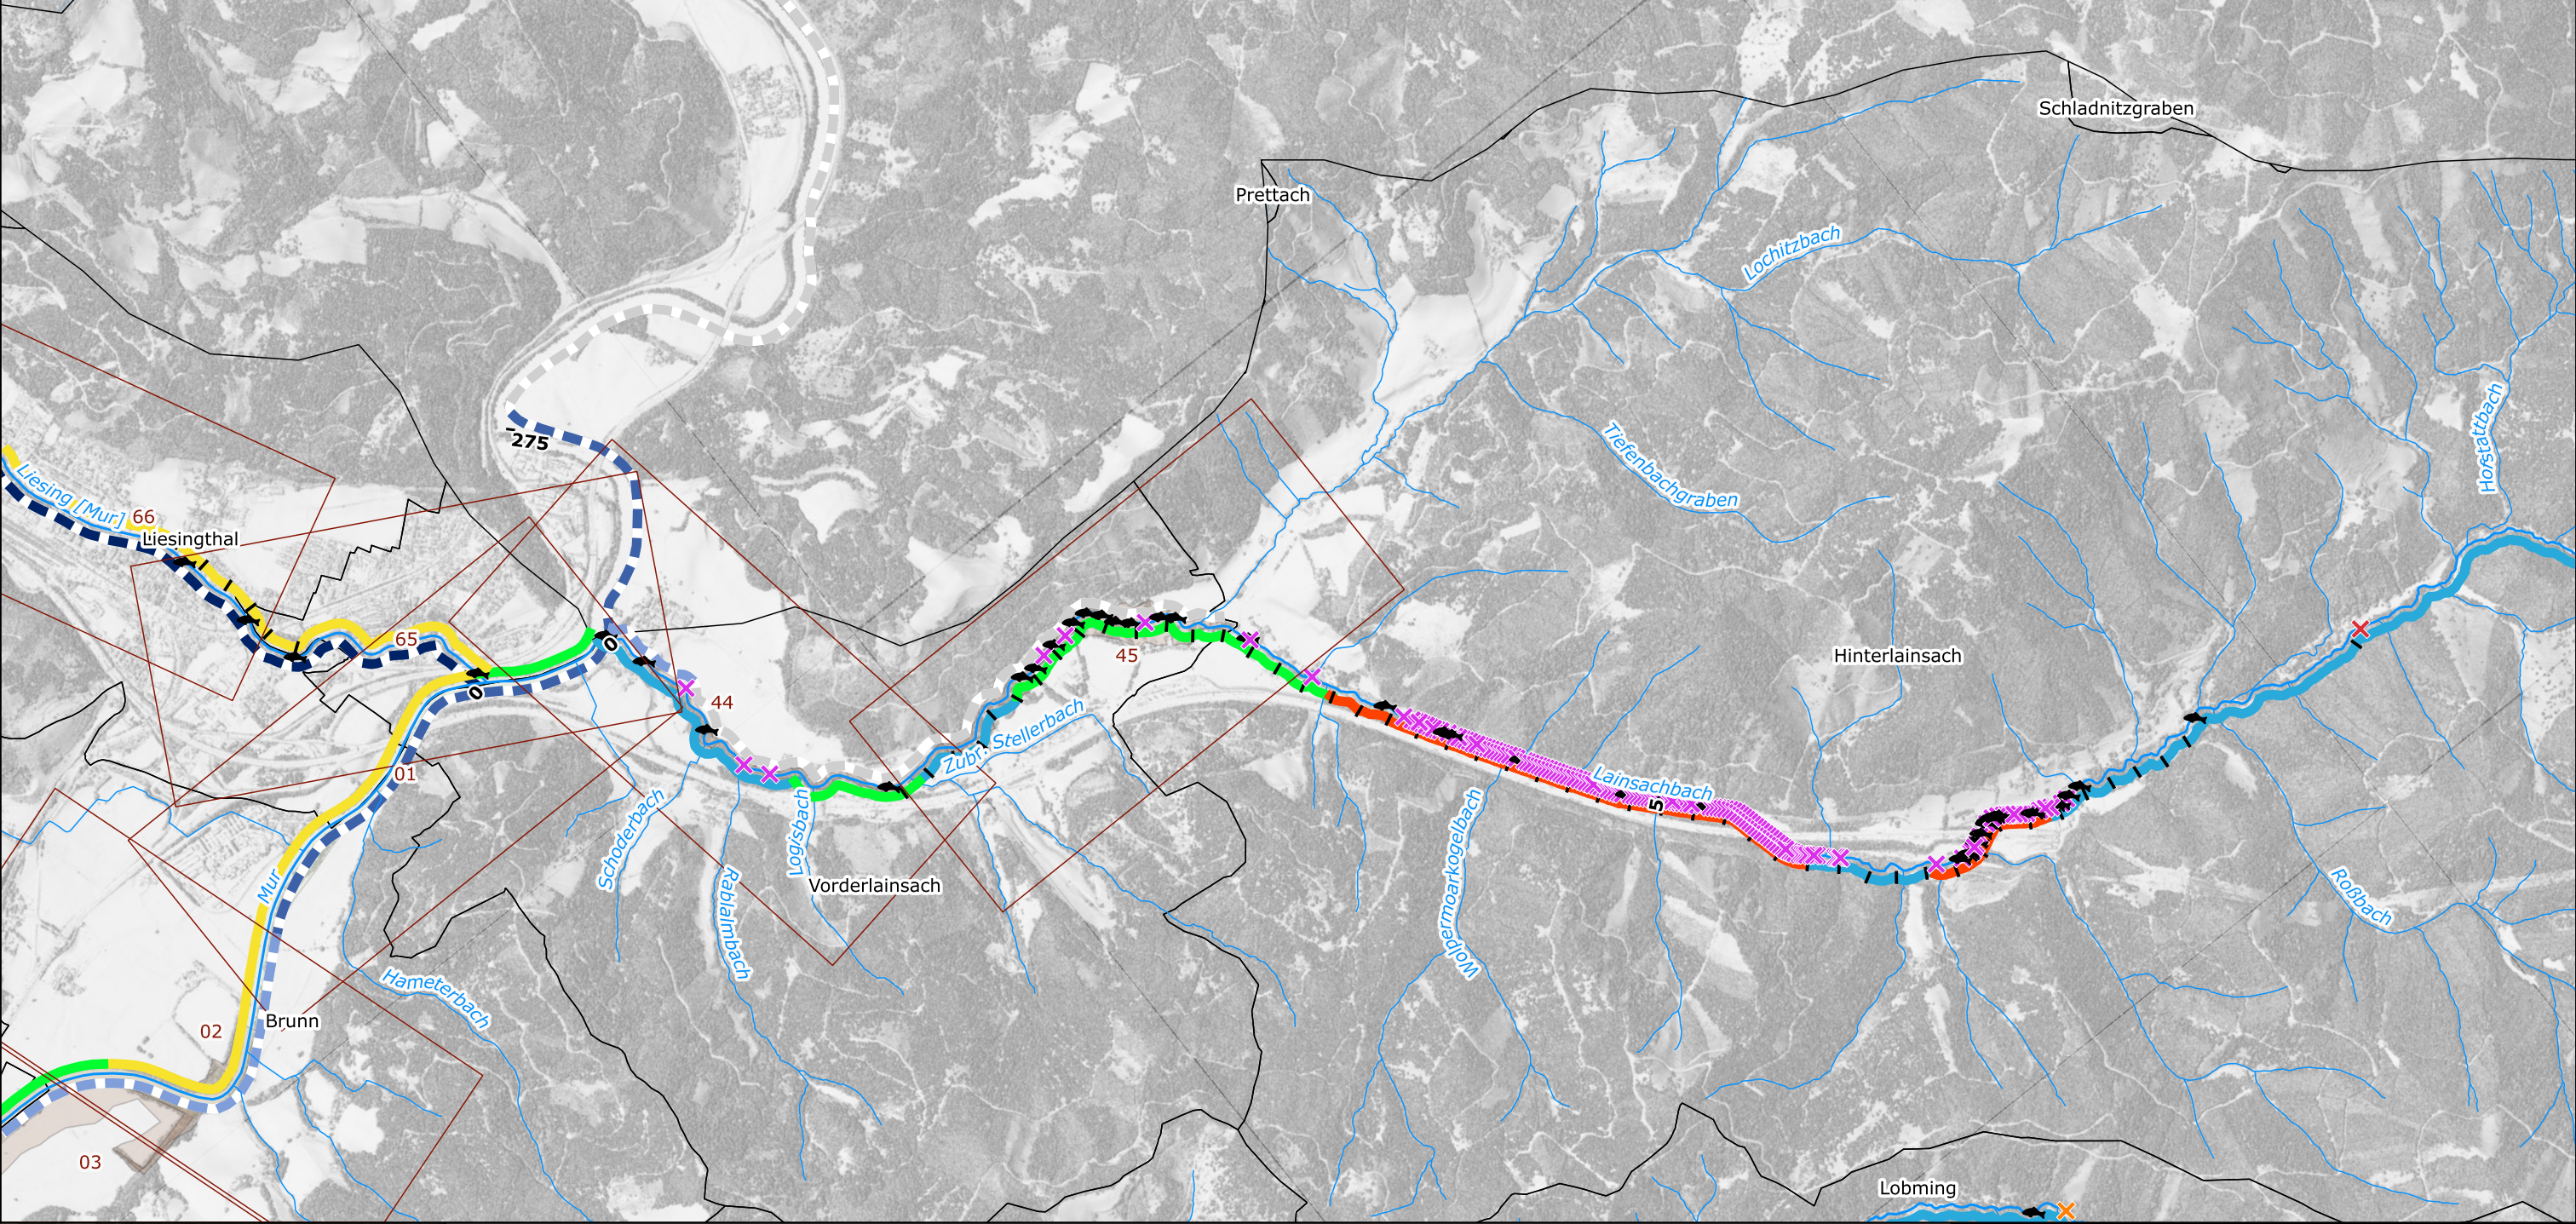
**Hydrologische Belastungen**

**Morphologie-Bewertung**
