freiland  
UMWELTCONSULTING ZT GMBH

Karten-Nr.: 2.E

Version 1.0 | 10.06.2026

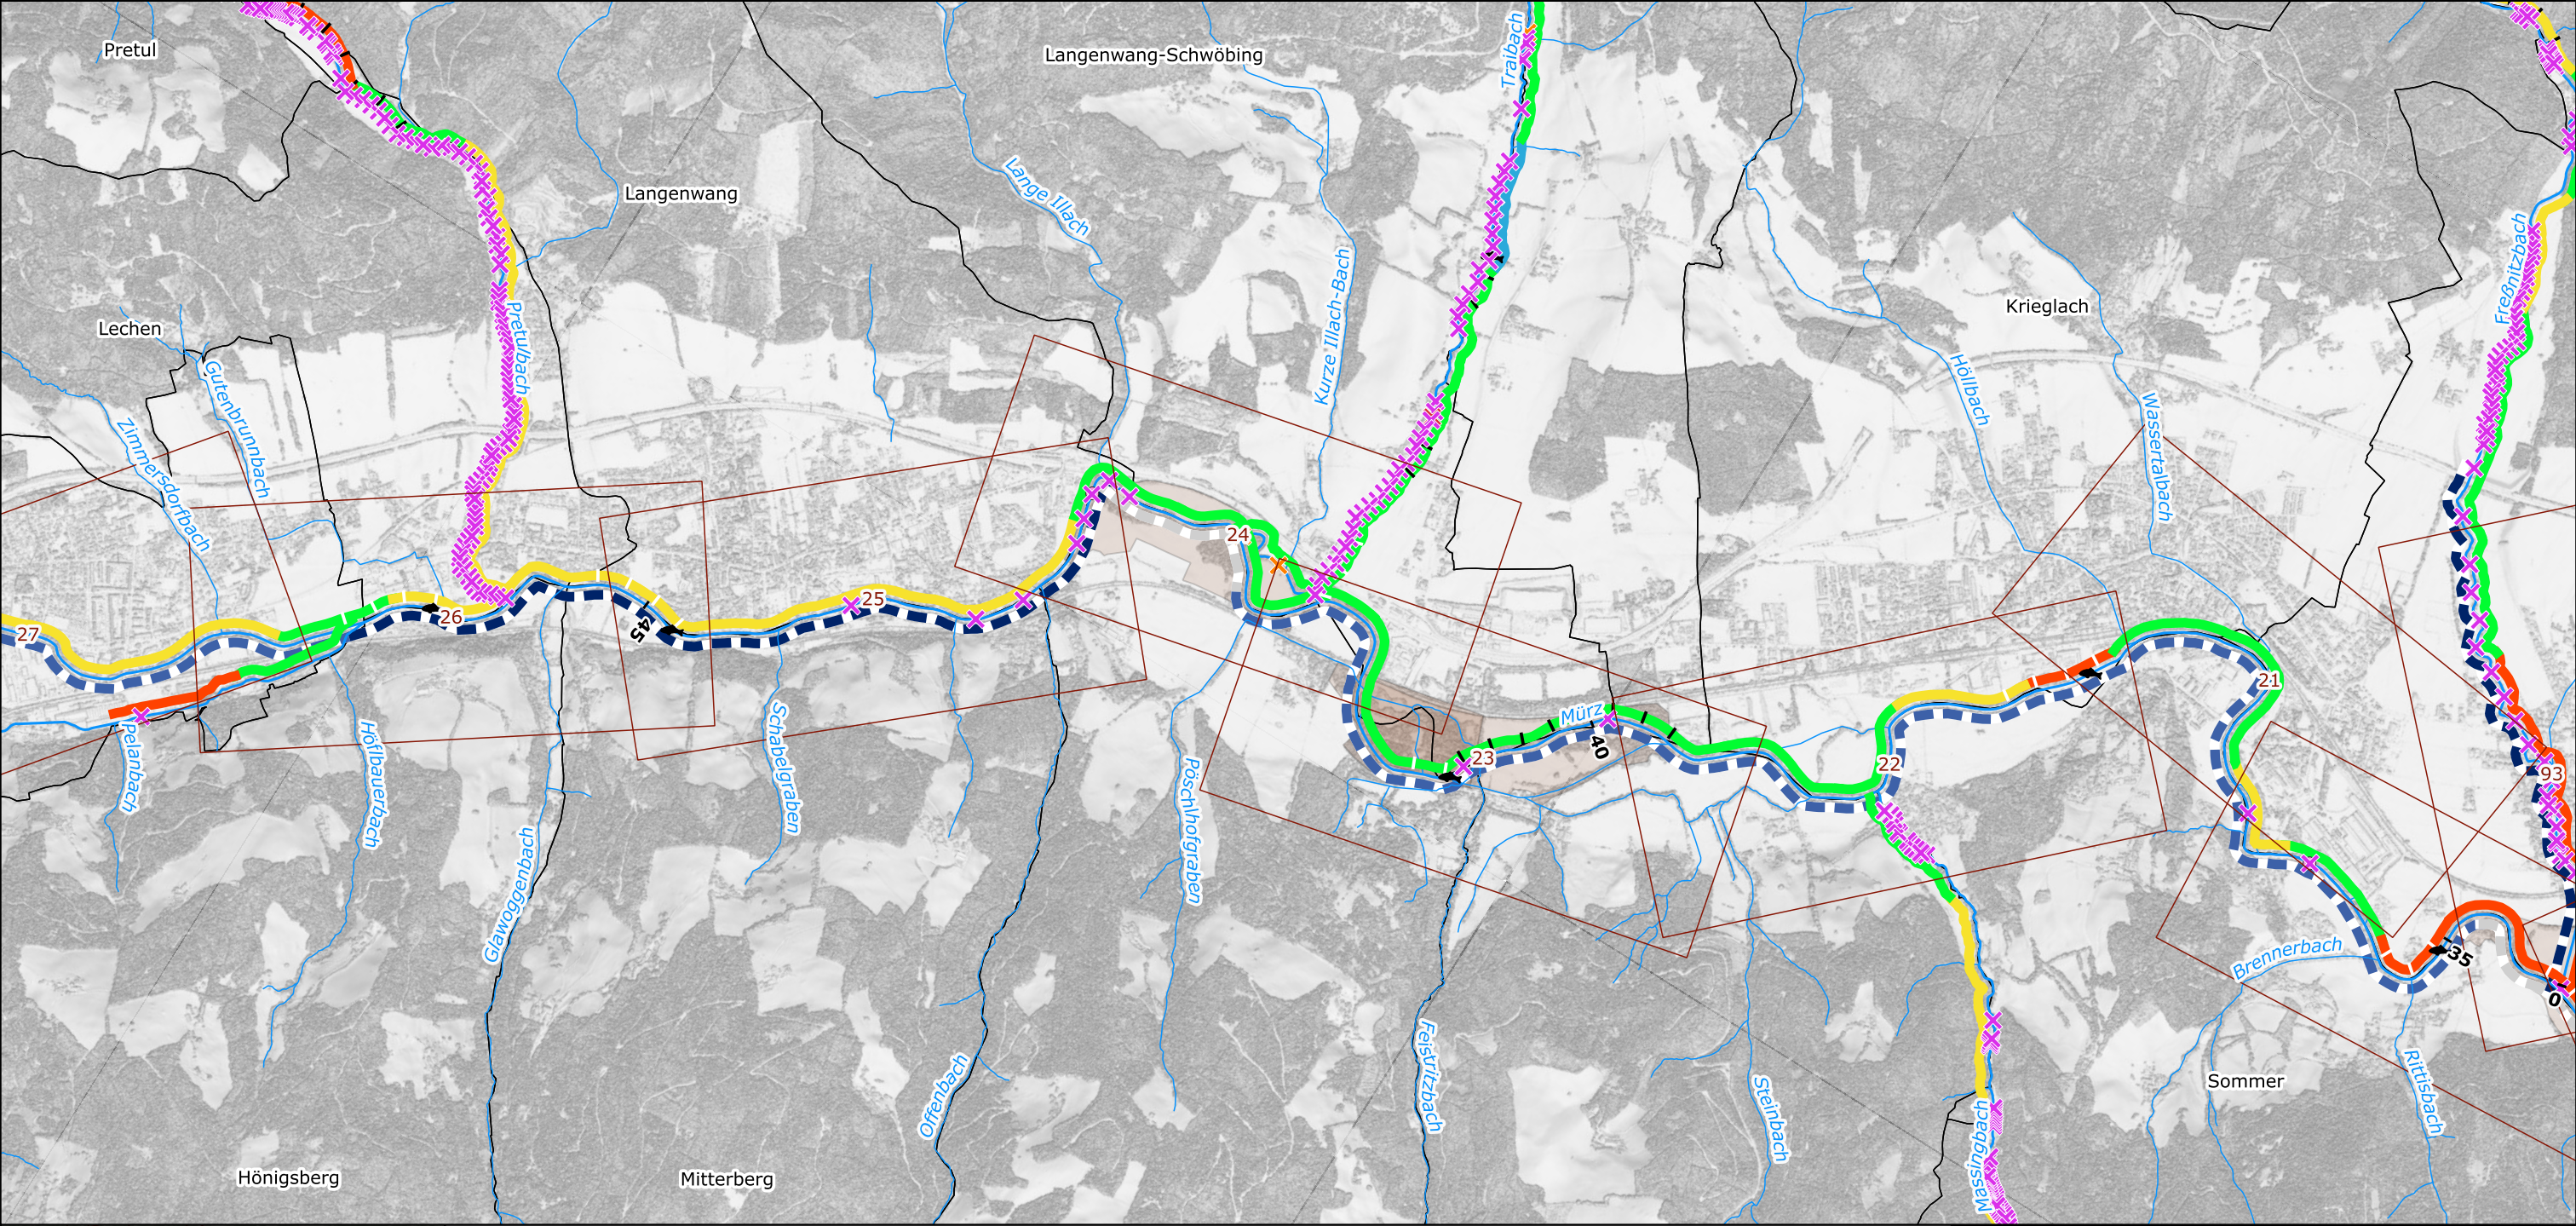
Defizite Hochwasserrisiko

Hydromorphologische Belastungen

Hydrologische Belastungen

Morphologie-Bewertung
